Sicurezza del Volo

Bollettino n° 3/2013

Organo di informazione e aggiornamento S.V. del gruppo piloti AeC dello Stretto

S.V. - Analisi di un incidente

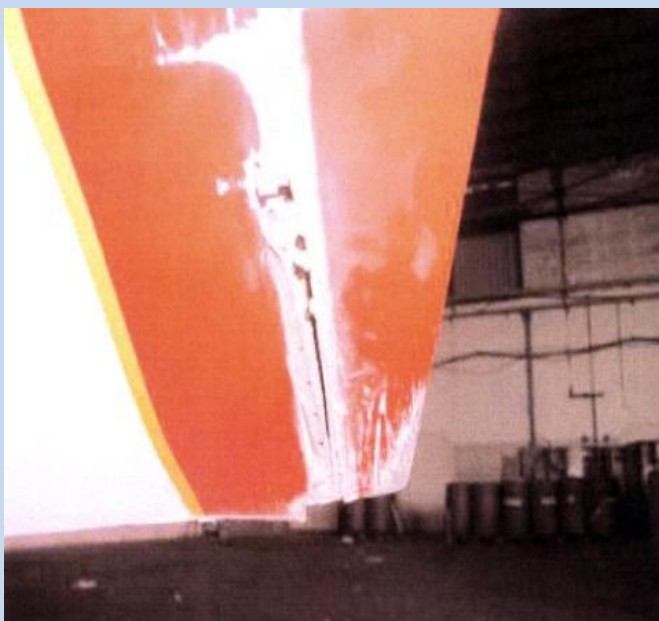
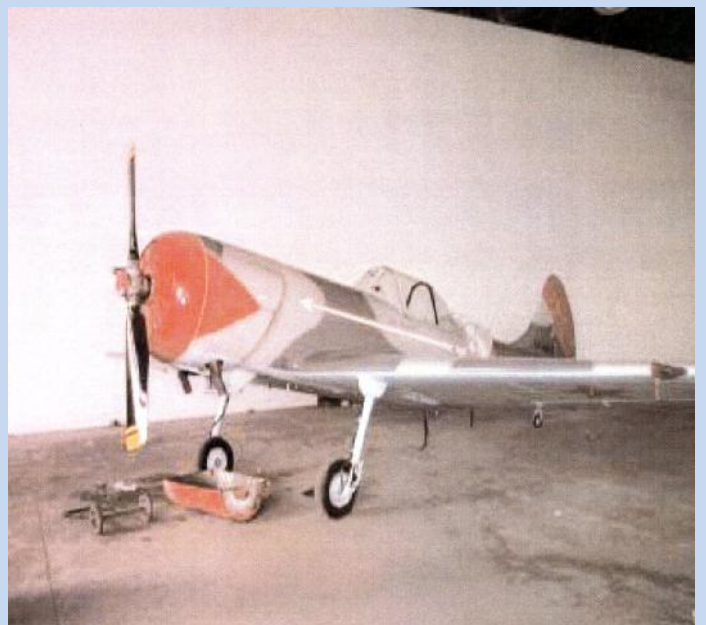
Atterraggio con semi-carrello sinistro non bloccato in estensione. Aeromobile con lievi danni all'alettone sinistro. Pilota illeso.

Al rientro di un volo turistico, proveniente dalla aviosuperficie di Modi di Borgo S. Lorenzo, il pilota notava, estraendo il carrello, la mancata accensione della luce verde relativa al semi-carrello sinistro. Il pilota, dopo essere stato autorizzato, effettuava un passaggio sulla TWR; l'esito del controllo visivo accertava l'estensione simmetrica dei due carrelli principali. Permanendo la luce verde spenta, veniva effettuato un atterraggio precauzionale privilegiando il contatto con la gamba destra del carrello. Smaltita la velocità, veniva appoggiata anche la gamba del carrello sinistro che, però, rientrava parzialmente, facendo abbassare l'ala sinistra fino al contatto con il terreno. L'a/m è atterrato al centro della pista, a circa 100 mt. dalla testata e, l'impatto con la pista è avvenuto a velocità molto bassa, come evidenziato dai modesti danni alla struttura dell'alettone sinistro e dalla mancata presenza di tracce di strisciata sull'asfalto. L'arresto dell'a/m avveniva in pista dopo pochi metri senza ulteriori conseguenze. Successivamente interveniva i VV.FF. che, sollevando l'ala, provvedevano, con il pilota a bloccare manualmente il carrello. Non avendo riportato ulteriori danni, l'aeromobile raggiungeva l'area di parcheggio con i propri mezzi.

Sulla base delle verifiche effettuate sul relitto e dalla documentazione acquisita, si è cercato di ricostruire la dinamica dell'evento allo scopo di determinare la causa ed individuare eventuali fattori casuali. In particolare risulta quanto di seguito: Il pilota, maschio, di nazionalità italiana, di anni 49, aveva le licenze di pilota privato (italiana, lituana e britannica) in corso di validità. Al suo attivo aveva 483 ore di volo: Non sono emersi elementi che possano far ritenere che il pilota abbia avuto malori prima, nel momento ed a seguito dell'evento. La familiarità del pilota sul tipo di aereo ha permesso una gestione ottimale della aviaria. Le condizioni meteorologiche, al momento dell'evento erano ottimali. Il velivolo era in corrente stato di navigabilità, con peso e centraggio nei limiti. I tecnici della YAK U.K. Limited, alla presenza degli investigatori dell' ANSV, hanno provveduto alla sostituzione dell'alettone danneggiato e dei pistoni relativi alla estensione e retrazione del carrello. Dopo lo smontaggio completo del martinetto di estensione della gamba sinistra del carrello, è stata evidenziata l'usura della guarnizione di tenuta del pistone. Le cause dell'incidente sono attribuibili all'avaria del martinetto, dovuta alla scarsa tenuta della guarnizione, che ha causato il mancato bloccaggio del semi-carrello sinistro.

- **Mantenere sempre la massima concentrazione**
- **Pianificare, preparare ed eseguire correttamente e sempre con la stessa procedura, l'avvicinamento.**
- **Essere sempre pronti a gestire l'evento improvviso specie quando la tensione sembrerebbe diminuita.**
- **Svolgere i controlli esterni sempre con accuratezza**
- **Verificare sempre il grado di rispondenza tecnica di tutti gli apparati**

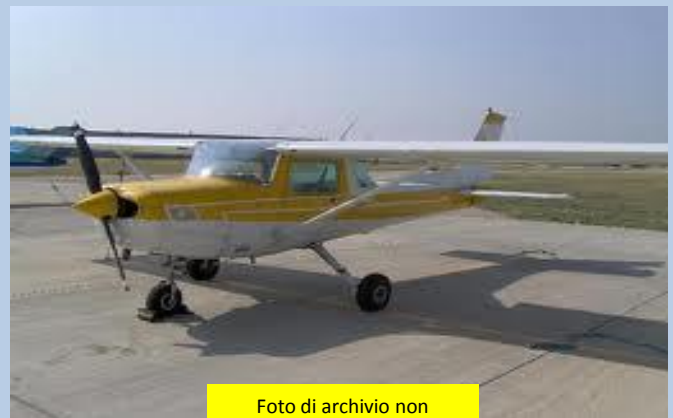
Foto di archivio non
riferita ai velivoli in causa
