# Sicurezza del Volo

Aeroclub dello Stretto - Scuola di volo

Briefing del 11 maggio 2013

**INCIDENTE OCCORSO ALL'AEROMOBILE C 182,  
marche OE-DNB**

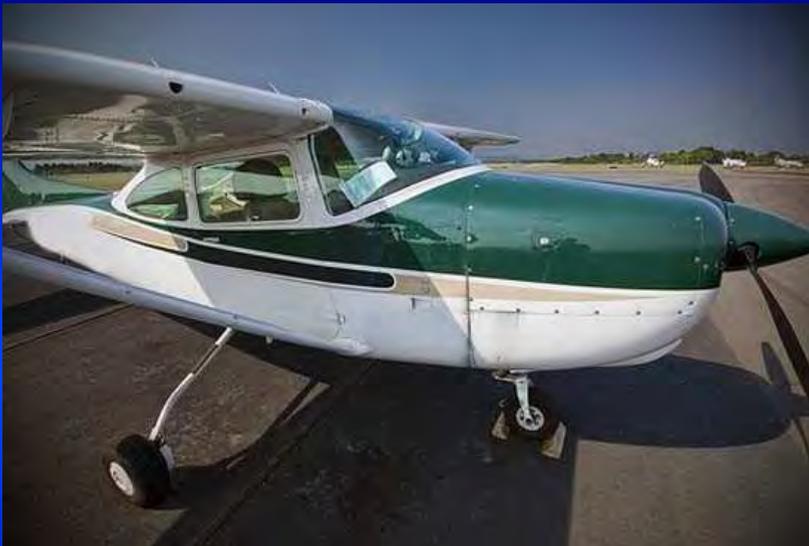
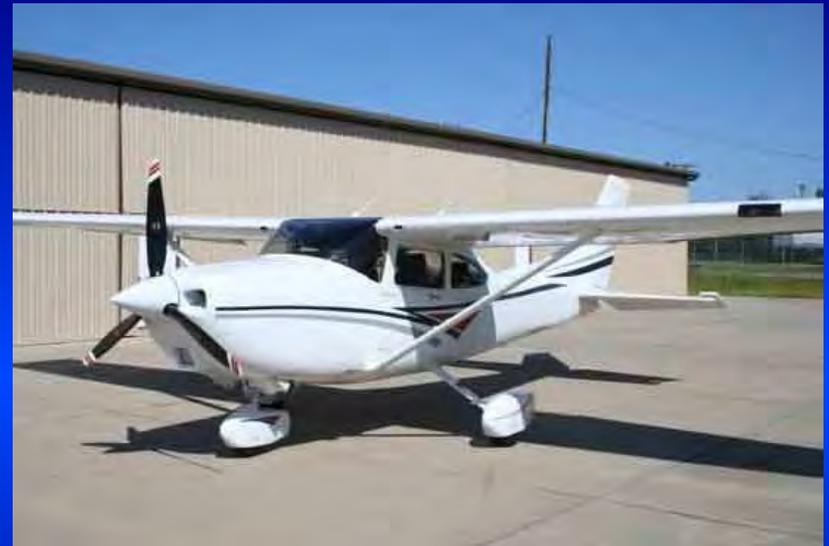
A causa delle proibitive condizioni meteorologiche presenti nella zona dell'incidente, che hanno penalizzato le operazioni di ricerca, il relitto dell'aeromobile è stato localizzato due giorni dopo da un elicottero del soccorso aereo.

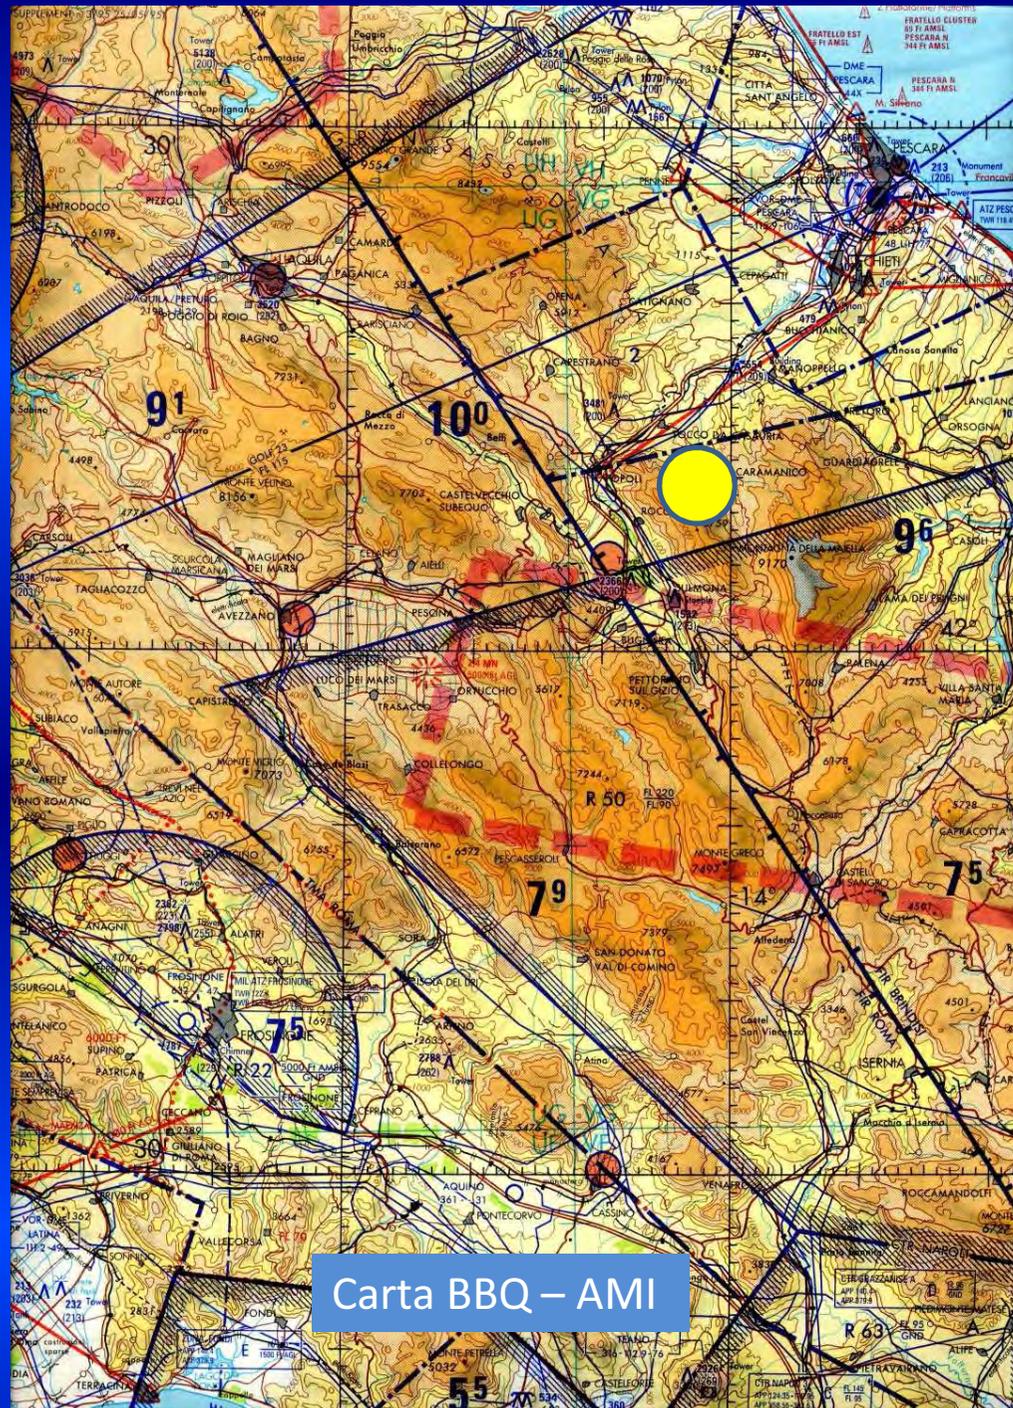
# Rilevamento radar difesa aerea

- Durante la prima parte del volo, il pilota ha mantenuto quota costante di 6.500 ft., fino ad arrivare in prossimità dell'aeroporto di Pescara. Da questo punto, così come evidenziato dai tracciati radar della difesa aerea, il pilota ha effettuato una serie di variazioni di quota e di prua, probabilmente nel tentativo di rimanere fuori dalle nubi e di mantenere il contatto visivo con il suolo.

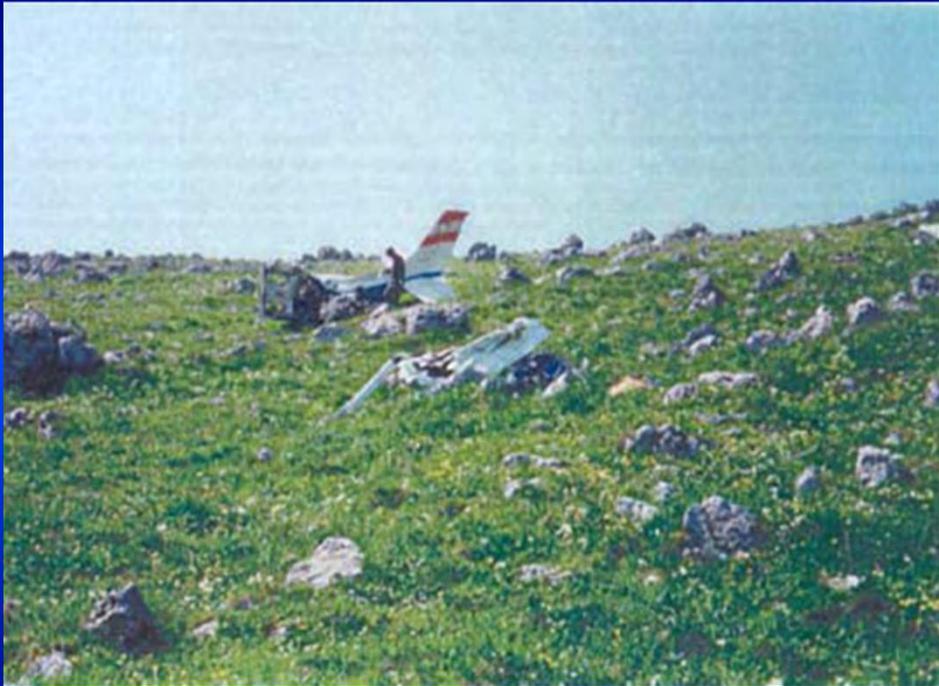
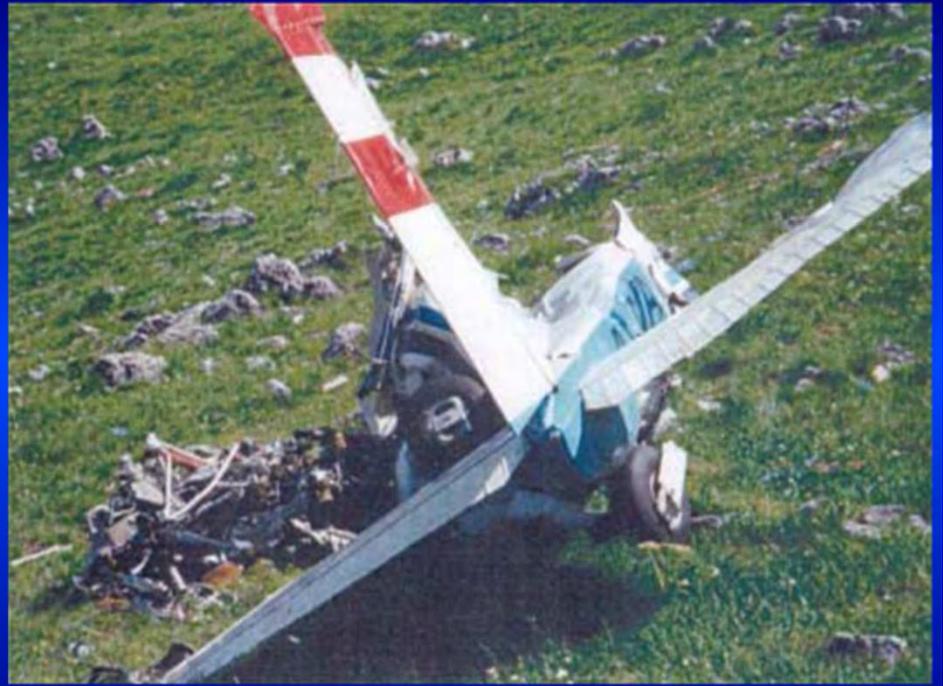
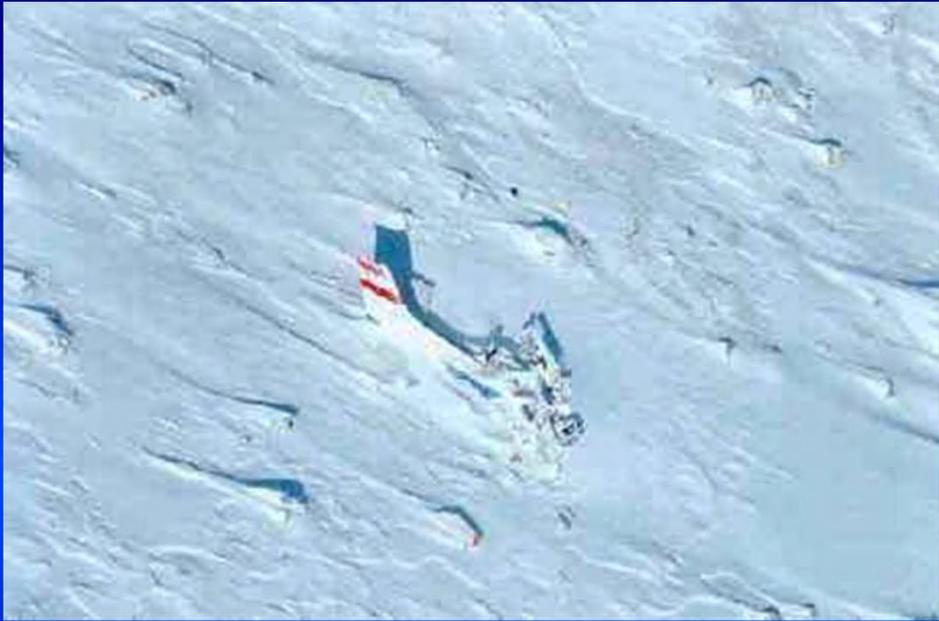
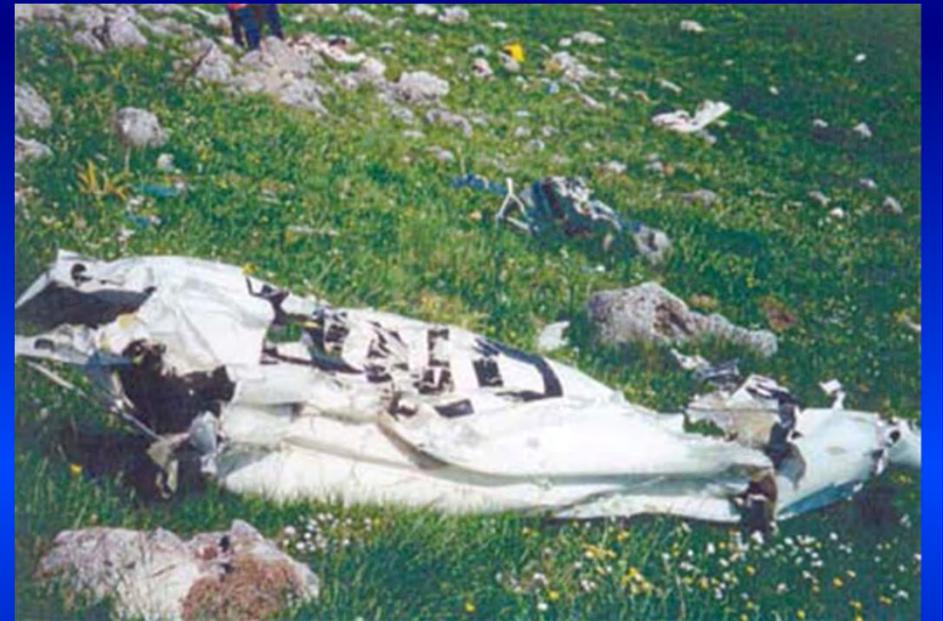
Ritrovamento del relitto

Il velivolo, a seguito dell'impatto al suolo, è andato completamente distrutto.

Nel corso delle indagini non sono emersi elementi che possano far ritenere che l'aeromobile abbia subito un guasto meccanico. I danni a carico dell'elica dimostrano il suo regolare funzionamento. Nessun problema di carattere tecnico è stato riportato dal pilota durante il volo.
