Sicurezza del Volo

Bollettino n° 9/2012

Organo di informazione e aggiornamento S.V. del gruppo piloti AeC dello Stretto

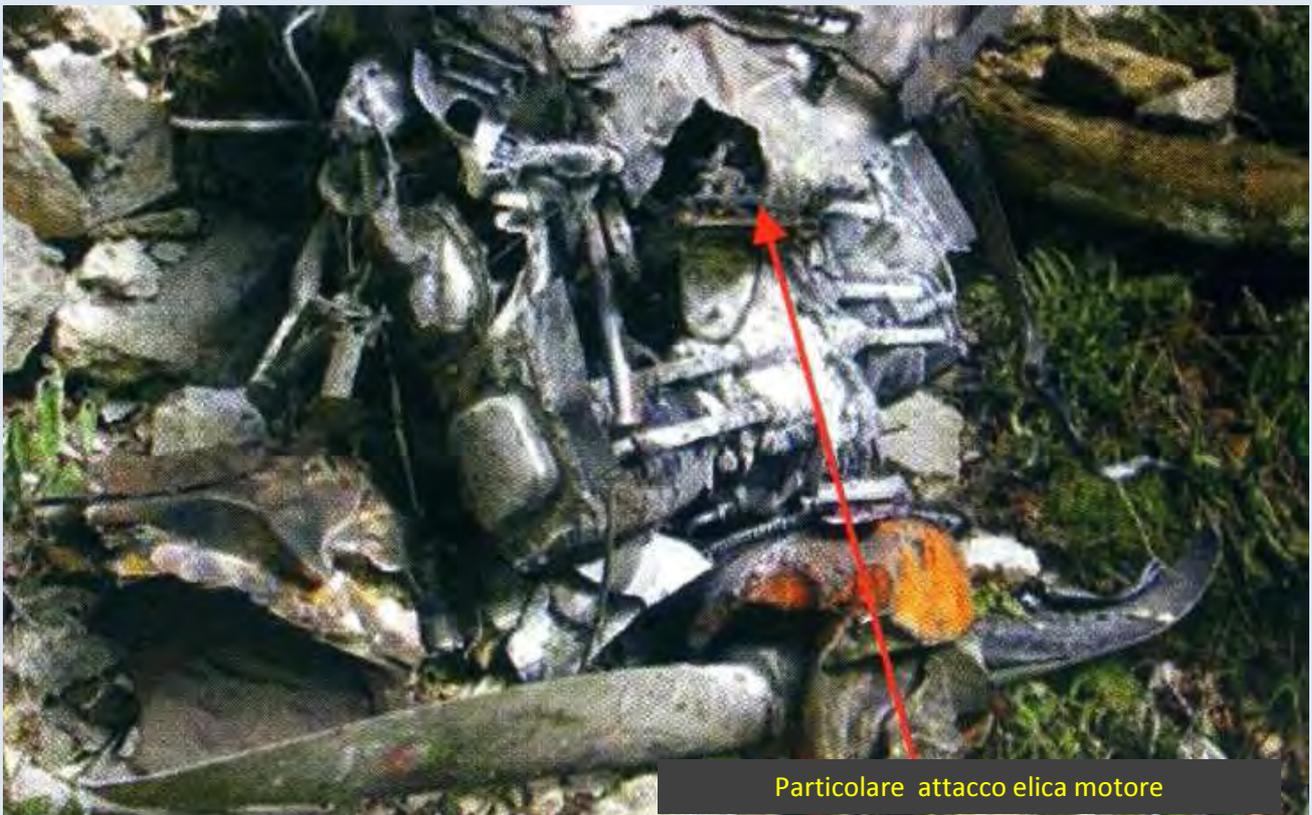
L'incidente è da attribuire ad una perdita di controllo dell'a/m durante una virata con elevato angolo di inclinazione nel presumibile tentativo di invertire la rotta. La bassa quota alla quale si trovava l'a/m ha reso impossibile qualsiasi azione di recupero, da parte del pilota. All'accadimento dell'evento hanno con abbastanza ragionevolezza:

Particolare attacco elica motore

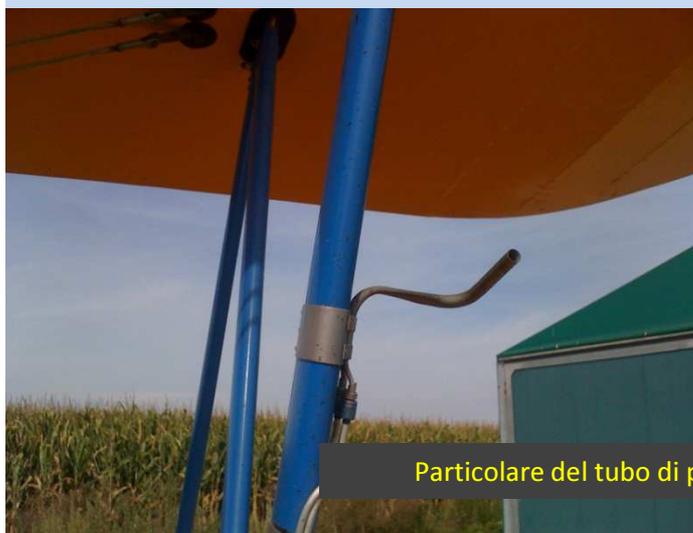
Errata esecuzione dei controlli pre-volo sull'esterno dell'a/m. Questa è la causa dell'inconveniente descritto precedentemente che si è concluso in maniera come da manuale svolgendo regolarmente la procedura di emergenza. Però, è corretto svolgere una analisi più approfondita dell'evento cercando di trovare eventuali fatti che hanno portato alla grave dimenticanza da parte di entrambi i piloti.

Particolare del tubo di pitot e suo posizionamento alare
