Sicurezza del Volo

Bollettino n° 10/2013

Organo di informazione e aggiornamento S.V. del gruppo piloti AeC dello Stretto

S.V. - Analisi di un incidente

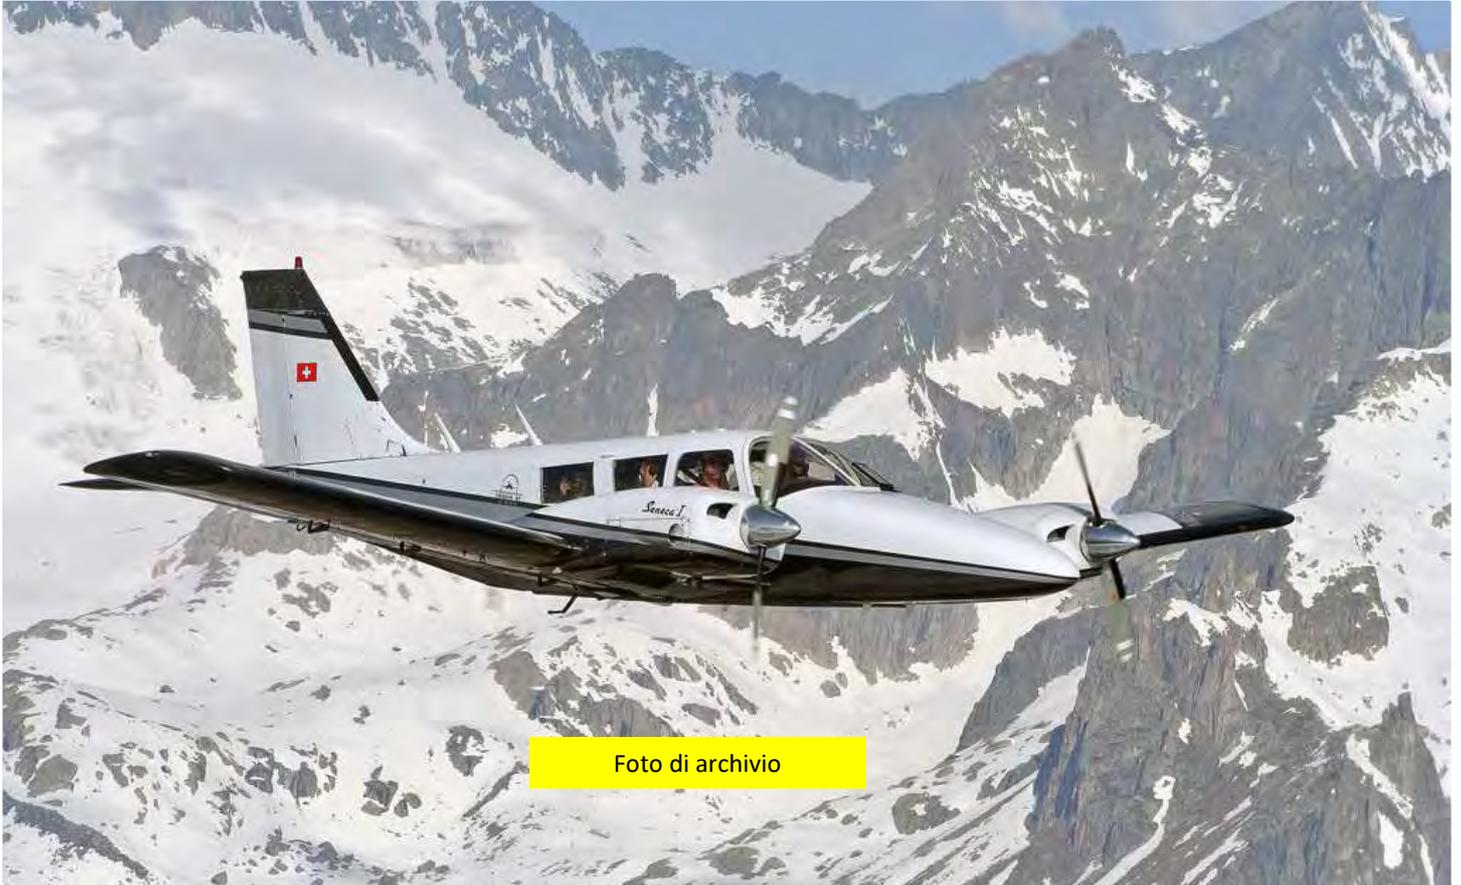
Causa identificativa o probabile

Probabile progresso *over-steering* del ruotino sull'aeroporto di partenza.

- **Mantenere sempre la massima concentrazione**
- **Svolgere sempre gli schedulati controlli pre-volo**
- **Annotare e comunicare ai tecnici della manutenzione velivoli eventuali anomalie riscontrate durante il volo.**
- **Prestare la massima attenzione su manovre non consone durante tutte le fasi cui l'a/m si muove (Taxi, T.O., LDG, Taxi)**
- **Nelle emergenze consultare sempre il flight manual del velivolo cui si opera.**

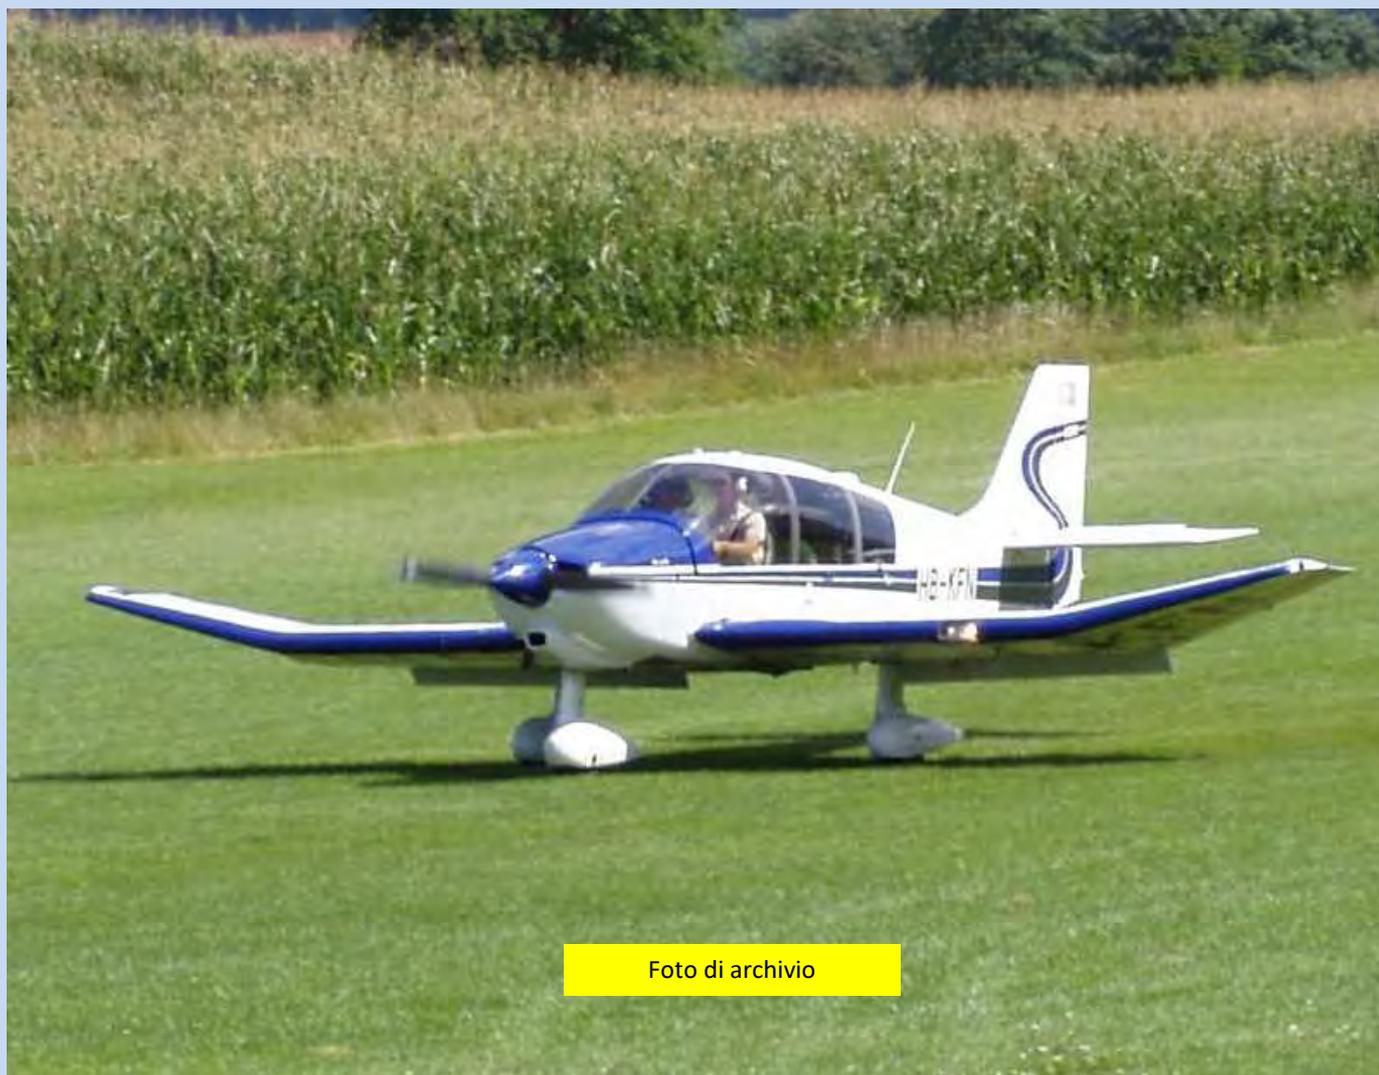
Castello motore: rottura del braccio superiore destro.

Superfici e comandi di volo: danni al flap destro ed alla tela del ventre dell'ala destra, determinati dalla deformazione della relativa gamba del carrello principale.

Altri danni: deformazioni carenature motore (superiore ed inferiore), scatola porta filtro aria motore, deformazione e distacco condotto di scarico lato sinistro del motore.

Accertamenti sulla presenza e distribuzione del carburante: prima del decollo il serbatoio principale era stato rifornito con 53 litri di carburante, arrivando a $\frac{3}{4}$ (circa 75 litri) della sua capienza. Dopo l'incidente è risultata la seguente situazione: il serbatoio principale conteneva circa 75 litri di carburante, il serbatoio sinistro conteneva circa 10 litri; il serbatoio destro conteneva tracce di carburante. Dopo l'incidente il selettore carburante risultava posizionato sul serbatoio destro.

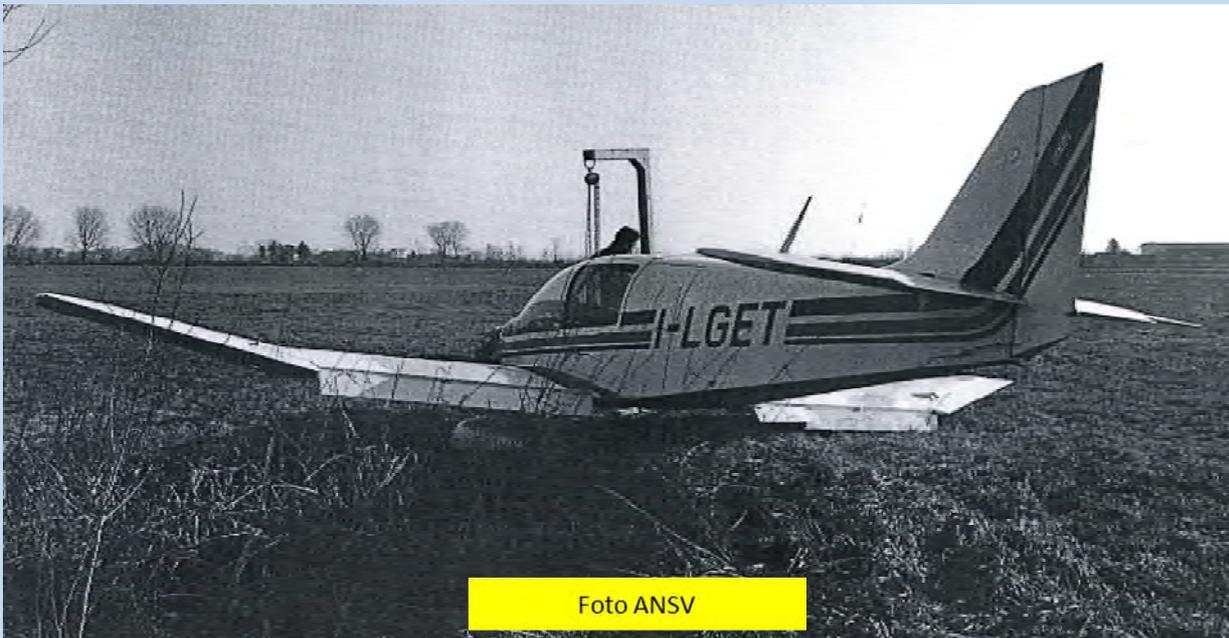
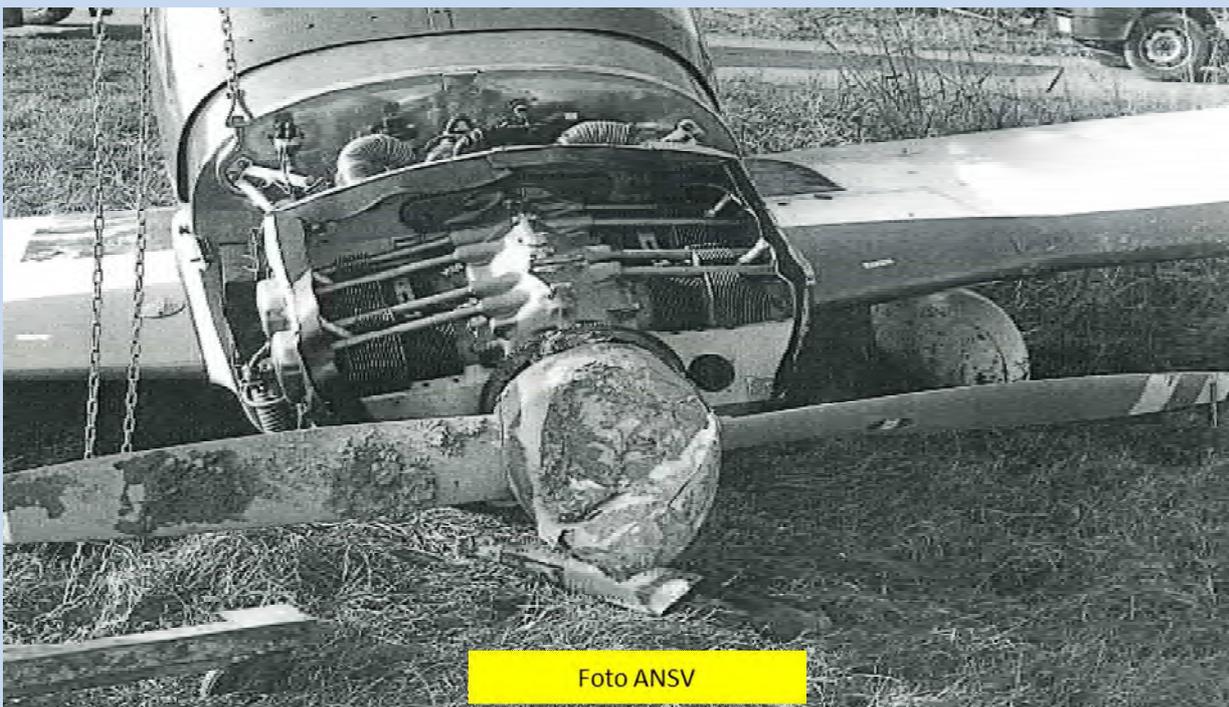
Fattore umano: da quanto verbalmente dichiarato dal pilota stesso, risulta che non siano state eseguite le prescritte check-list durante il volo, dalla cui esecuzione sarebbe stato possibile verificare il posizionamento del selettore carburante. Il pilota ha erroneamente interpretato il calo di potenza del motore attribuendo a formazione di ghiaccio, invece che a mancanza di carburante, non adottando le azioni correttive adeguate.

Fattore tecnico: Dai fatti accertati durante l'investigazione, non sono emersi elementi tali da sollevare dubbi sullo stato di navigabilità dell'aeromobile. Sulla base della presenza e distribuzione a bordo del carburante nonché del posizionamento del selettore carburante è emerso che è venuta a mancare l'alimentazione di carburante al motore, in quanto questi era collegato al serbatoio destro nel quale non vi era più carburante.

Alla luce di quanto evidenziato si ritiene che la causa dello spegnimento motore sia riconducibile alla mancanza di carburante nel serbatoio destro, che alimentava il motore al momento dell'incidente. Pertanto si può identificare la causa dell'incidente nella mancata effettuazione dei previsti controlli a terra ed in volo, con la conseguente mancata selezione di un serbatoio contenente carburante.

- **Mantenere sempre adeguata concentrazione in tutte le fasi del volo.**
- **Svolgere sempre e comunque i controlli pre volo, consultando attentamente i quaderni tecnici del velivolo cui si vola.**
- **Durante tutte le fasi del volo, come richiesto, svolgere sempre le procedure per come previsto dalle check list in uso al velivolo.**
- **Rammentare sempre il controllo carburante.**
