Sicurezza del Volo

Bollettino n° 12/2012

Organo di informazione e aggiornamento S.V. del gruppo piloti AeC dello Stretto

S.V. - Analisi di un incidente

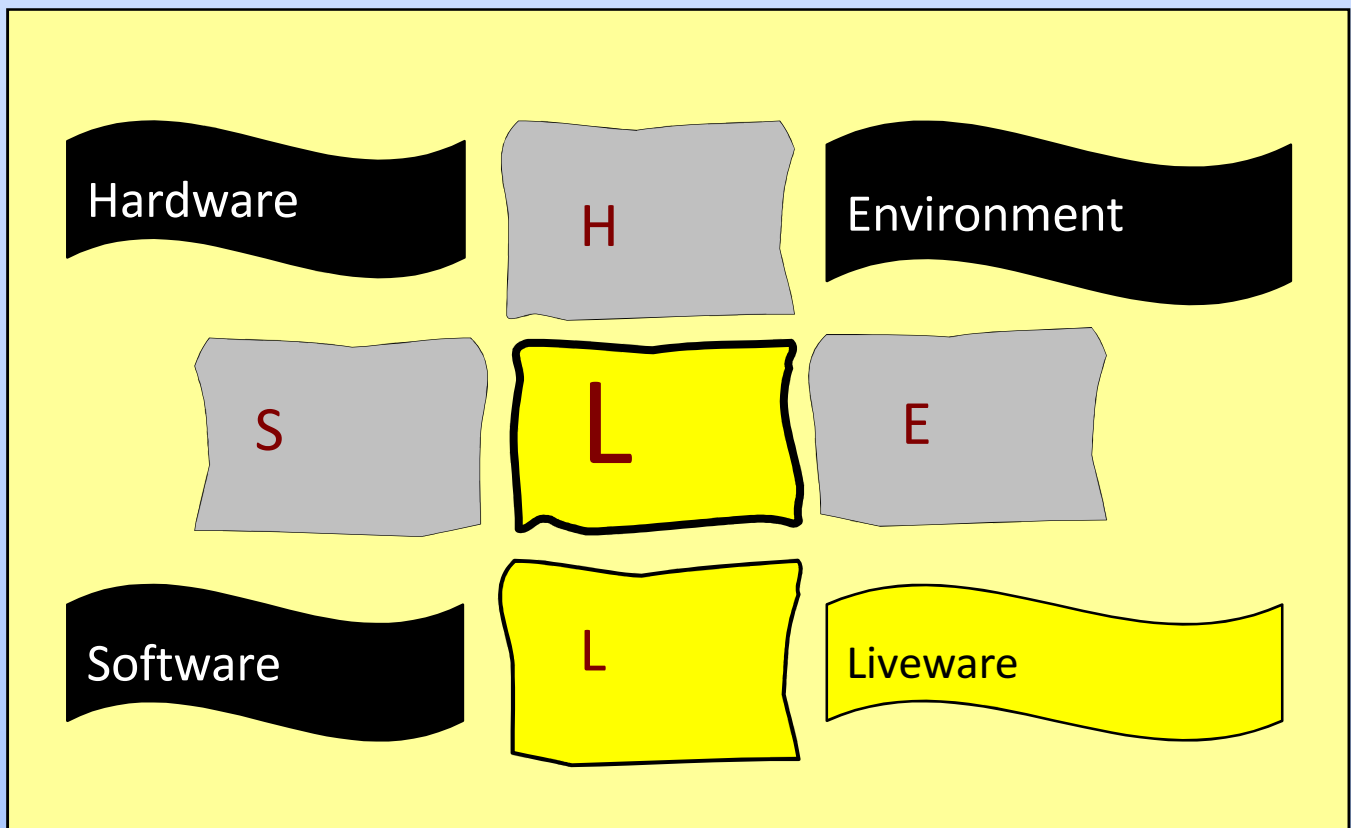
Sono presenti in letteratura numerosi e consistenti studi sull'argomento che, tra l'altro propongono diversi modelli applicativi al fine di determinare le cause di un incidente/inconveniente ma, specialmente di prevenirlo. Un modello che viene molto utilizzato per la gestione dello Human Factors è il c.d. *Modello SHELL* acronimo delle iniziali dei suoi componenti: Software, Hardware, Environment, Liveware. Nello specifico:

LIVEWARE (umano) : il centro del modello è l'uomo, il componente più critico e più flessibile del sistema.

HARDWARE (macchina): equipaggiamento, veicoli, materiali...

SOFTWARE (procedure): leggi, regole, procedure...

ENVIRONMENT (contesto): ambientale, sociale, politico, fisico...

Nel modello SHELL una particolarità riguarda le interfacce infatti, queste non hanno piena aderenza tra loro a significare, le difficoltà che si possono incontrare nella interazione reciproca.

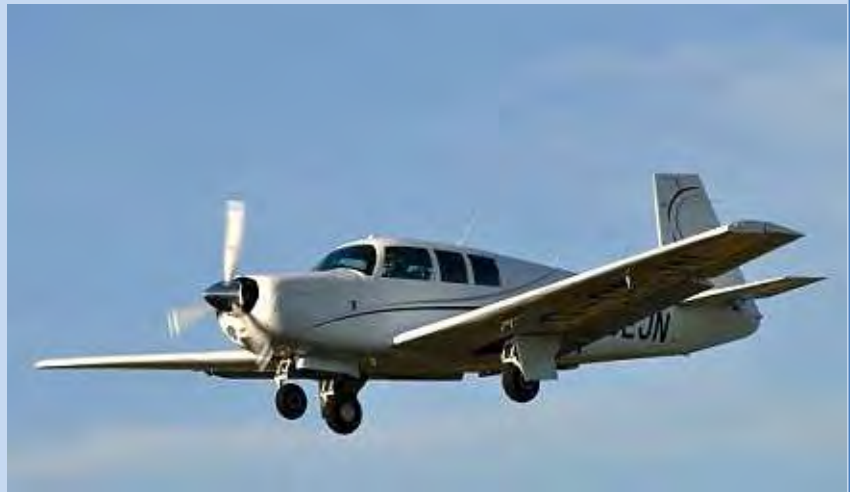
La foto rappresenta il tipo di a/m
ma non quello oggetto dell' incidente

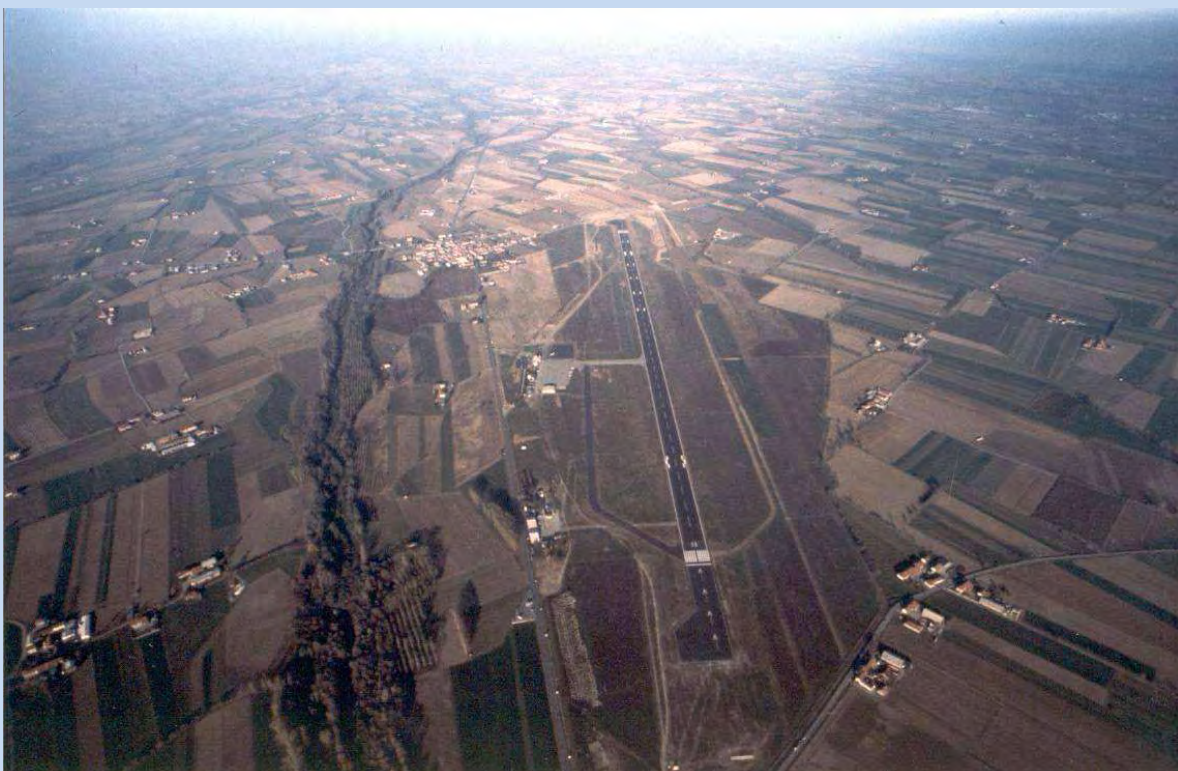
Bearings are magnetic Distances in metres Elevation in ft AMSL Coordinates WGS84	TWR/AFIS 119.550	AD ELEV 1267	CUNEO / LEVALDIGI	
		APRON ELEV 1243

RWY	QFU	THR	bearing strength
03	032°	N 44°32'22.74" E 007°36'58.36"	PCN62 F/A/X/T
21	212°	N 44°33'20.04" E 007°37'49.60"

- 1) Area of 179x45 m located before RWY HEAD 21 and area of 216x45 m located before RWY 03 AVBL for TKOF on pilot's request
- 2) TWY A AVBL to ACFT MAX code D
- 3) TWY B AVBL to ACFT MAX code B

TWY IDENT	WIDTH	bearing strength
A	23	ASPHALT PCN65 F/A/X/T
B	15	ASPHALT PCN24 F/C/X/T

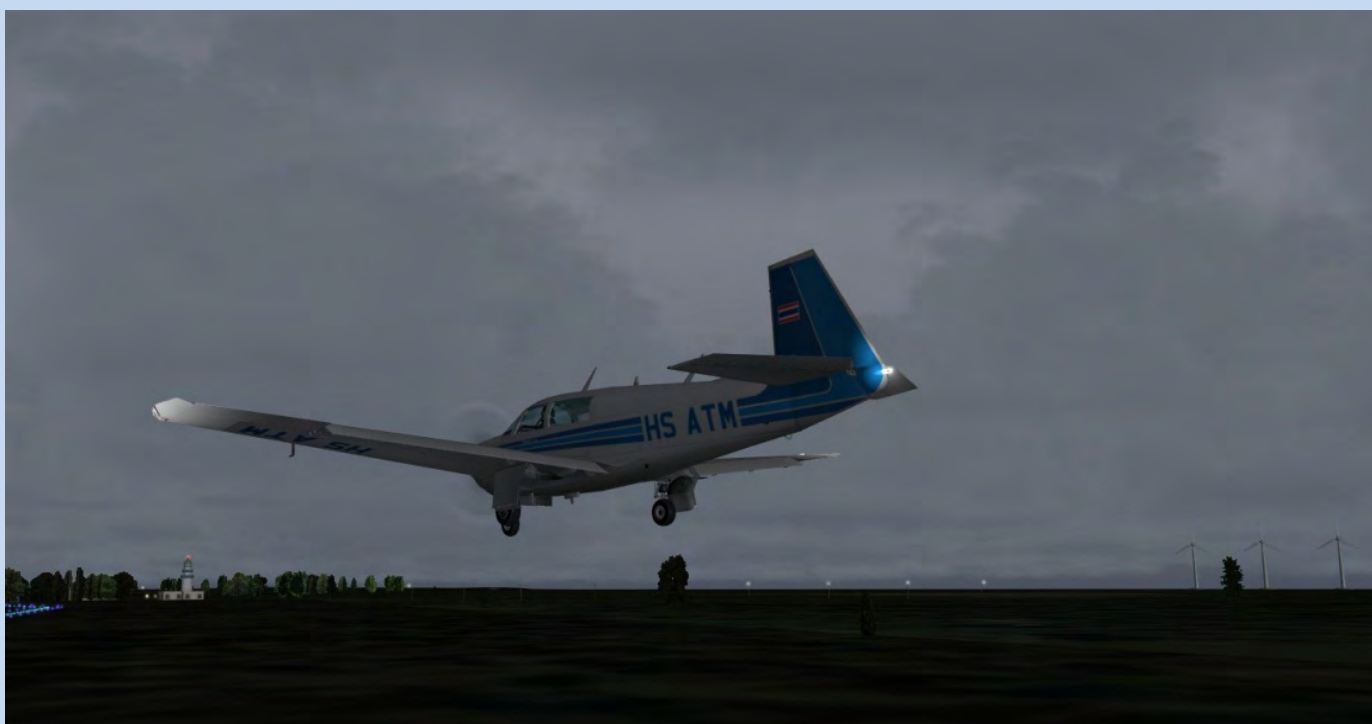
Alla luce di quanto dichiarato dal pilota, degli elementi oggettivi riscontrati su l'a/m e della situazione meteorologica in atto al momento dell'evento, appare molto probabile che nel corso dell'atterraggio, dopo il contatto del carrello principale, il pilota abbia centralizzato la pedaliera, non tenendo in conto della correzione a dx già indotta dal trim. Al momento del contatto del ruotino con il suolo, essendo esso già ruotato leggermente verso destra, l'a/m ha effettuato una repentina deviazione a destra non prontamente corretta dal pilota. Tale deviazione potrebbe essere stata anche agevolata da una non trascurabile componente di vento proveniente da destra ed in coda.

Svolgere sempre i controlli durante avvicinamento e fase finale del volo. Mantenere sempre la max attenzione

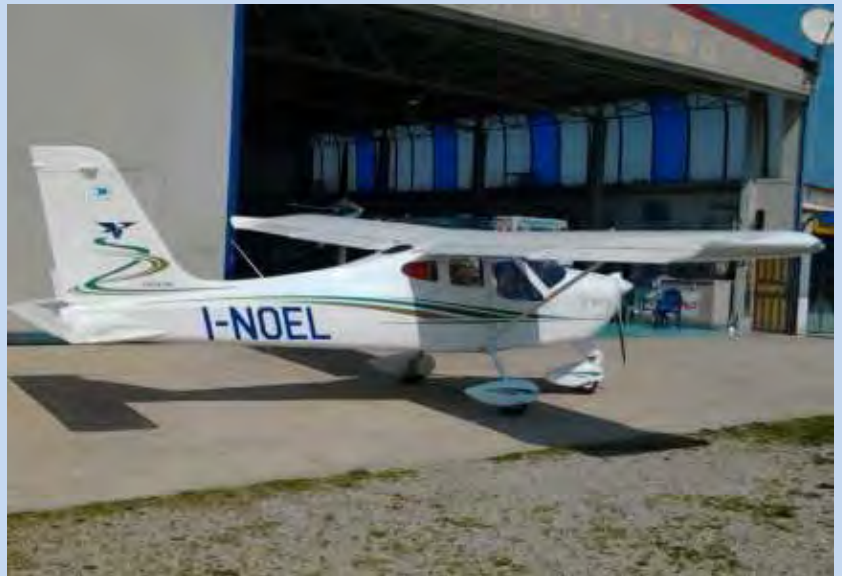
Durante un volo di navigazione addestrativa, da LICA a LICR, causa ritardata partenza da LICA ed avverse condizioni meteo lungo la rotta, il tempo stimato veniva a subire un consistente aumento, tale da superare la scadenza (di circa 3') delle effemeridi (+30') previste quel giorno per le 16.14GMT. Il pilota istruttore decideva di eseguire alcune procedure precauzionali ed il volo si concludeva senza nessun inconveniente tecnico. Il fatto, successivamente veniva segnalato alle competenti autorità aeronautiche le quali non riscontravano elementi di possibile contestazione.

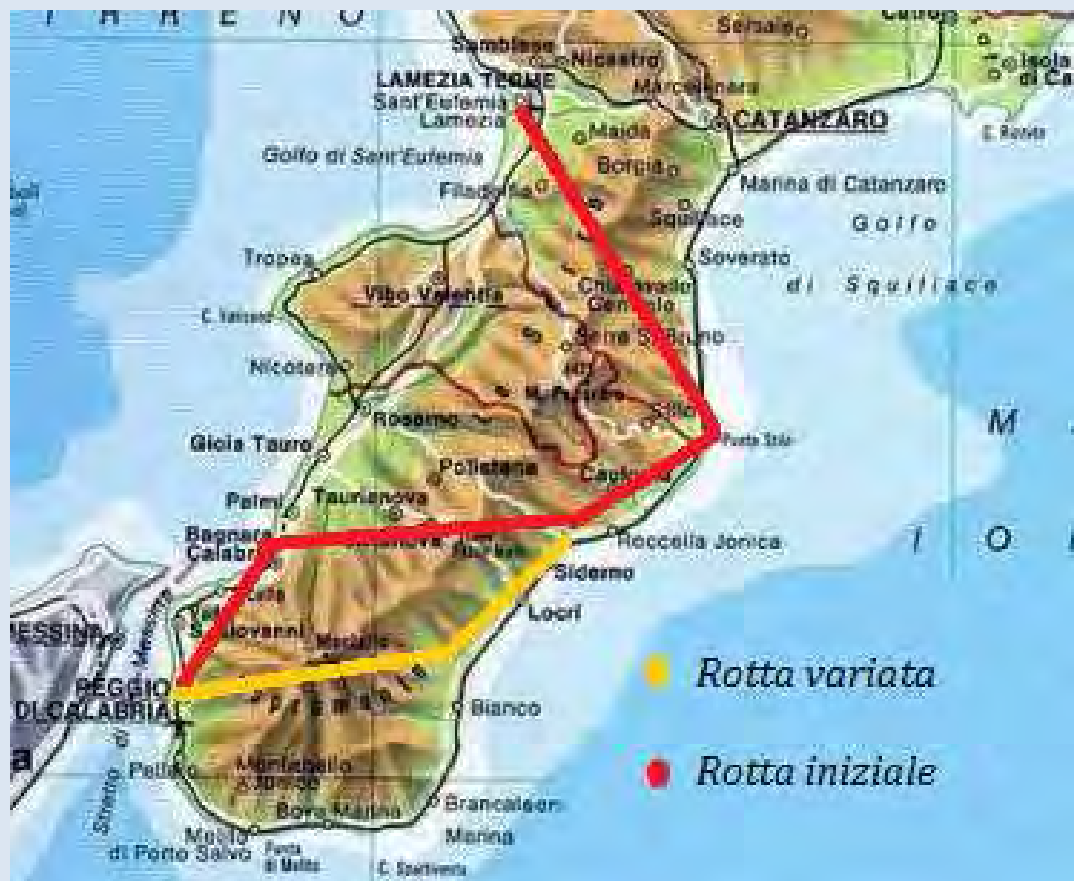
L'istruttore programmava una missione di trasferimento da LICA a LICR al fine di svolgere una missione addestrativa di navigazione stimata. Il velivolo destinato alla missione risultava schierato sull'aeroporto di Reggio Calabria per cui, il pilota istruttore provvedeva a programmare il volo di trasferimento da LICR a LICA ove l'allievo pilota era in attesa. Il F.I. decideva di svolgere rifornimento al velivolo, posizionandosi in attesa della disponibilità del servizio che avveniva, con relativa lentezza consentendo così il decollo alle 14.50LMT ed il successivo atterraggio a LICA alle 15.40LMT. Sull'aeroporto di SUF, i piloti svolgevano le procedure tecniche e burocratiche in maniera veloce, riuscendo a decollare alle 16.15LMT. La missione di navigazione, prevedeva lo sviluppo lungo la fascia jonica per poi, crossare gli appennini all'altezza del passo della Limina il tutto, con uno stimato di 50' di volo.

Il volo si svolgeva normalmente fino al fix di Monasterace dove, a seguito dello scollinamento, veniva osservata la presenza di importanti e consistenti formazioni cumuliformi, tali da impedire la netta visione delle cime dei rilievi. In tempo reale veniva ri-pianificata la rotta con arrivo sull'aeroporto di destinazione con una prua approssimata tra 250° - 270° . La nuova rotta, prevedeva il sorvolo dei rilievi aspromontani per cui, si raggiungeva il FL075, con un aggiornamento dell'ETA per le 16.17GMT, ovvero con tre minuti dopo lo scadere della mezz'ora concessa al VFR dopo il tramonto del sole. Per il mantenimento di alti livelli di sicurezza, in condizioni di scarsa visibilità, è stata mantenuta la quota di 6500 ft. sino alla 6 NM da RCA-VOR, al fine di mantenere separazione dagli ostacoli oltre che acquisire adeguati riferimenti visivi.
