Sicurezza del Volo

Bollettino n° 6/2013

S.V. - Analisi di un incidente

Aeromobile: PA28RT-201 Arrow

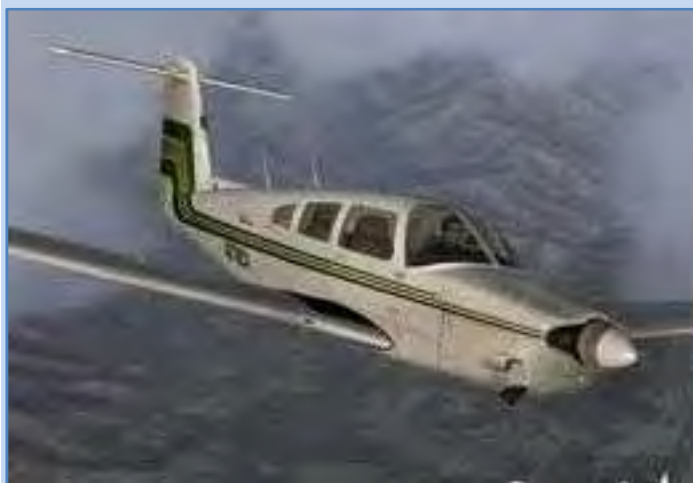
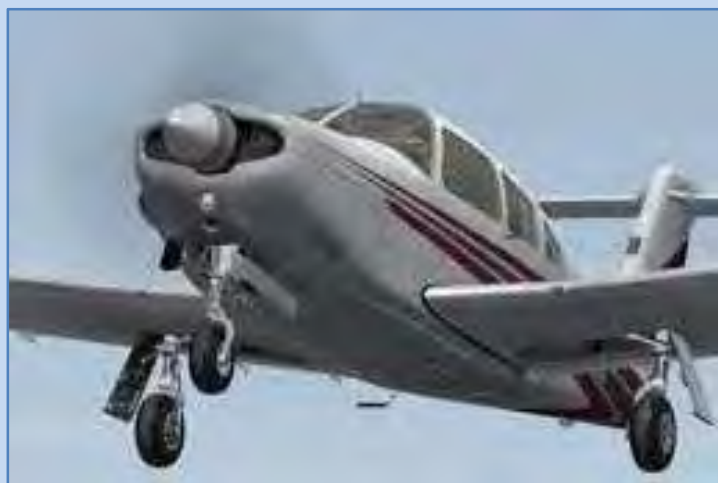
Foto di archivio non riferita al velivolo in causa

Il PA28RT-201 è dotato di un carrello triciclo retrattile operato da una pompa elettroidraulica reversibile. Il relativo comando è collocato sulla plancia strumenti a sinistra del quadrante delle leve comando motore; il ciclo operativo del carrello si svolge in circa 7 secondi. Il dispositivo automatico è attuato dalla pressione differenziale dell'aria mediante un diaframma collegato a duna valvola idraulica e ad un microinterruttore. Il carrello estratto e bloccato è indicato da 3 luci verdi, che si trovano sotto la maniglia di comando dell'impianto.

Una leva per l'esclusione del dispositivo automatico (emergenza) che si trova sul lato sinistro della piantana centrale in cabina ove è collocata la leva dei flap e la ruota del trim, è disponibile per la fuoriuscita in emergenza del carrello, che avviene annullando la pressione idraulica e consentendo l'uscita del carrello per peso proprio.
