Sicurezza del Volo

Bollettino n° 7-8/2013

Organo di informazione e aggiornamento S.V. del gruppo piloti AeC dello Stretto

- Cultura della Sicurezza Volo: Concentrazione e disattenzione
- Analisi di un incidente : PA28RT-201 Arrow IV
- Analisi di un incidente: Socata MS894-A

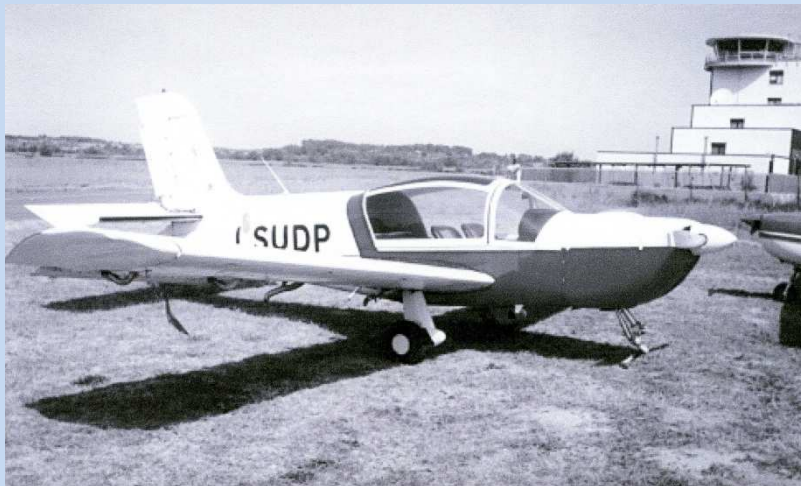
Immagini: fonte ANSV

Il giorno 16 agosto 2001 al rientro da un volo di trasferimento, durante l'atterraggio per pista 16 dell'aeroporto di Roma Urbe, nella fase di decelerazione successiva al contatto con il suolo, l'aeromobile subiva il distacco del ruotino anteriore con il conseguente danneggiamento dell'elica. Pilota incolume, l'a/m ha riportato danneggiamenti alla gamba del carrello anteriore ed all'elica, che ha provocato alcune abrasioni sulla superficie della pista.

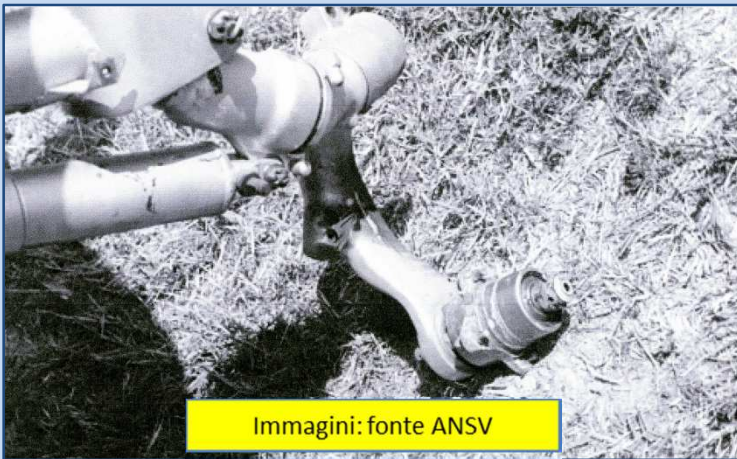
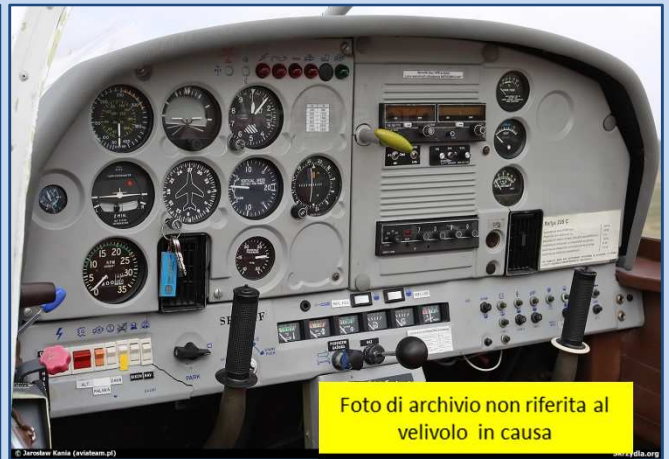
Il distacco del ruotino anteriore è stato determinato dalla rottura dei 4 perni di fissaggio alla struttura dell'aeromobile. Questi perni sono stati, successivamente, inviati al CSV della AMI, per effettuare analisi frattografiche al fine di stabilire la causa della rottura.

Dai risultati emersi dalle indagini di laboratorio effettuate sui perni di fissaggio del ruotino anteriore è emerso che la rottura degli stessi è avvenuta a seguito della formazione di crinature di fatica, che ne hanno ridotto la resistenza. Secondo quanto riportato nella PA 94-110, che richiama le ispezioni sul carrello anteriore dell'aeromobile specificate nel Service Bulletin n.150/2 del costruttore Socata, si può evidenziare quanto segue:

I perni in argomento sono soggetti ad ispezioni periodiche ogni 500 h. di volo ed è prevista la completa sostituzione dopo 2000 h. di volo, indipendentemente dal loro stato. Nel caso in esame, le ore totali di volo della cellula erano inferiori alle 2000 h. sopra citate e pertanto, alla luce dei risultati delle indagini di laboratorio, si può ragionevolmente ritenere che il limite delle 2000 ore di volo per la sostituzione dei perni sia da rivedere.

Rottura a fatica delle 4 viti di serraggio del ruotino anteriore

Raccomandazioni di sicurezza : Raccomandazione ANSV-5/97-1/A/03. *Oggetto: limitazione ore di volo per i perni di fissaggio ruotino anteriore. Con riferimento alle evidenze raccolte nel corso dell'inchiesta si raccomanda di considerare la possibilità di rivedere le limitazioni di ore di volo per la sostituzione dei perni di fissaggio del ruotino anteriore .*
