Sicurezza del Volo

Bollettino n° 3/2013

Organo di informazione e aggiornamento S.V. del gruppo piloti AeC dello Stretto

S.V. - Analisi di un incidente

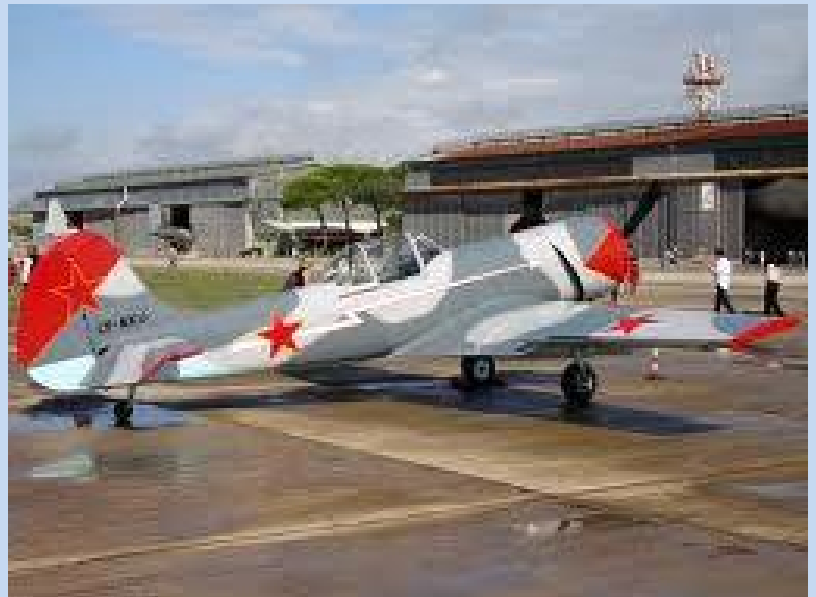
Atterraggio con semi-carrello sinistro non bloccato in estensione. Aeromobile con lievi danni all'alettone sinistro. Pilota illeso.

Sulla base delle verifiche effettuate sul relitto e dalla documentazione acquisita, si è cercato di ricostruire la dinamica dell'evento allo scopo di determinare la causa ed individuare eventuali fattori casuali. In particolare risulta quanto di seguito: Il pilota, maschio, di nazionalità italiana, di anni 49, aveva le licenze di pilota privato (italiana, lituana e britannica) in corso di validità. Al suo attivo aveva 483 ore di volo: Non sono emersi elementi che possano far ritenere che il pilota abbia avuto malori prima, nel momento ed a seguito dell'evento. La familiarità del pilota sul tipo di aereo ha permesso una gestione ottimale della aviaria. Le condizioni meteorologiche, al momento dell'evento erano ottimali. Il velivolo era in corrente stato di navigabilità, con peso e centraggio nei limiti. I tecnici della YAK U.K. Limited, alla presenza degli investigatori dell' ANSV, hanno provveduto alla sostituzione dell'alettone danneggiato e dei pistoni relativi alla estensione e retrazione del carrello. Dopo lo smontaggio completo del martinetto di estensione della gamba sinistra del carrello, è stata evidenziata l'usura della guarnizione di tenuta del pistone. Le cause dell'incidente sono attribuibili all'avaria del martinetto, dovuta alla scarsa tenuta della guarnizione, che ha causato il mancato bloccaggio del semi-carrello sinistro.

- **Mantenere sempre la massima concentrazione**
- **Pianificare, preparare ed eseguire correttamente e sempre con la stessa procedura, l'avvicinamento.**
- **Essere sempre pronti a gestire l'evento improvviso specie quando la tensione sembrerebbe diminuita.**
- **Svolgere i controlli esterni sempre con accuratezza**
- **Verificare sempre il grado di rispondenza tecnica di tutti gli apparati**

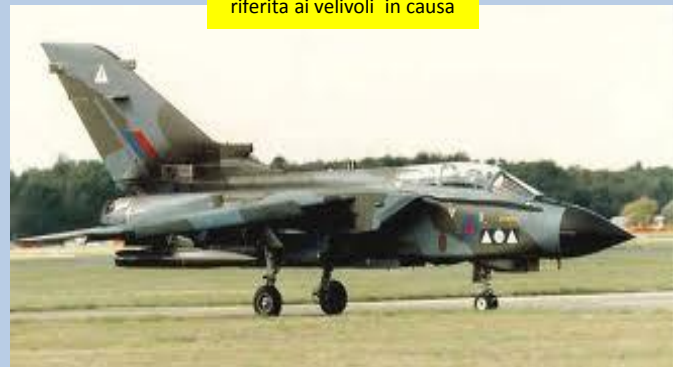
Nel corso di una missione di transizione un velivolo Tornado impattava, ad una quota di circa 650 ft AGL un velivolo Cessna 152. La collisione in volo distruggeva completamente il C152, il cui pilota e passeggero decedevano nello impatto. L'allievo e l'istruttore decedevano anch'essi nell'impatto, ed il velivolo, dopo aver assunto un leggero assetto di discesa, si schiantava al suolo senza procurare danni a persone o cose.

L'equipaggio del Tornado così come il pilota del C152 non acquisivano il contatto visivo uno dell'altro in tempo per poter effettuare una manovra evasiva risoltrice del conflitto di traffico. Il fattore principale di questo incidente è il look out improprio, conseguenza della canalizzazione dell'attenzione da parte del pilota in istruzione, campo visivo ristretto per l'istruttore e disattenzione da parte del pilota civile.

Lo strumento per evitare collisioni in volo è, e rimane, un attento e vigile look-out anche detto «clearing» questo restando vero in qualunque circostanza. In ogni caso il principio del «*see and avoid*», sempre insegnato alle scuole di volo basico, sebbene prevenga tante collisioni in volo, è un principio che non assicura la certa e totale sicurezza poiché, numerosi sono i fatti limitanti l'efficacia del *look-out*. Come visto nell'analisi dei fatti, il carico di lavoro all'interno di qualsiasi cockpit riduce il tempo passato dal pilota a guardare fuori dall'abitacolo, specialmente, in quadranti differenti dalla direzione di volo. Ancora, spesse volte la «strana» ergonomia dei progettisti, specie nei velivoli ad ala alta limita pesantemente il campo di visibilità. Tale campo visivo viene, a volte, limitato causa sporcizia o «*crazing*» dei trasparenti, costringendo l'occhio umano ad una messa a fuoco a breve distanza. Infine, particolari condizioni ambientali (sole, scarsa visibilità) possono creare ulteriori trappole al sistema visivo. Le limitazioni fisiche dell'occhio umano sono tali che persino la ricerca più attenta non può garantire che un traffico venga visto. La presa di coscienza di tale problematiche nonché la ottimizzazione delle tecniche di acquisizione visive possono comunque aiutare a migliorare la situazione. Ad ogni modo:

In volo sempre controllo visivo continuo sui quadranti $+90^\circ$ / -90°
