# Sicurezza del Volo

Aeroclub dello Stretto - Scuola di volo

Briefing del 11 maggio 2013

**INCIDENTE OCCORSO ALL'AEROMOBILE C 182,  
marche OE-DNB**

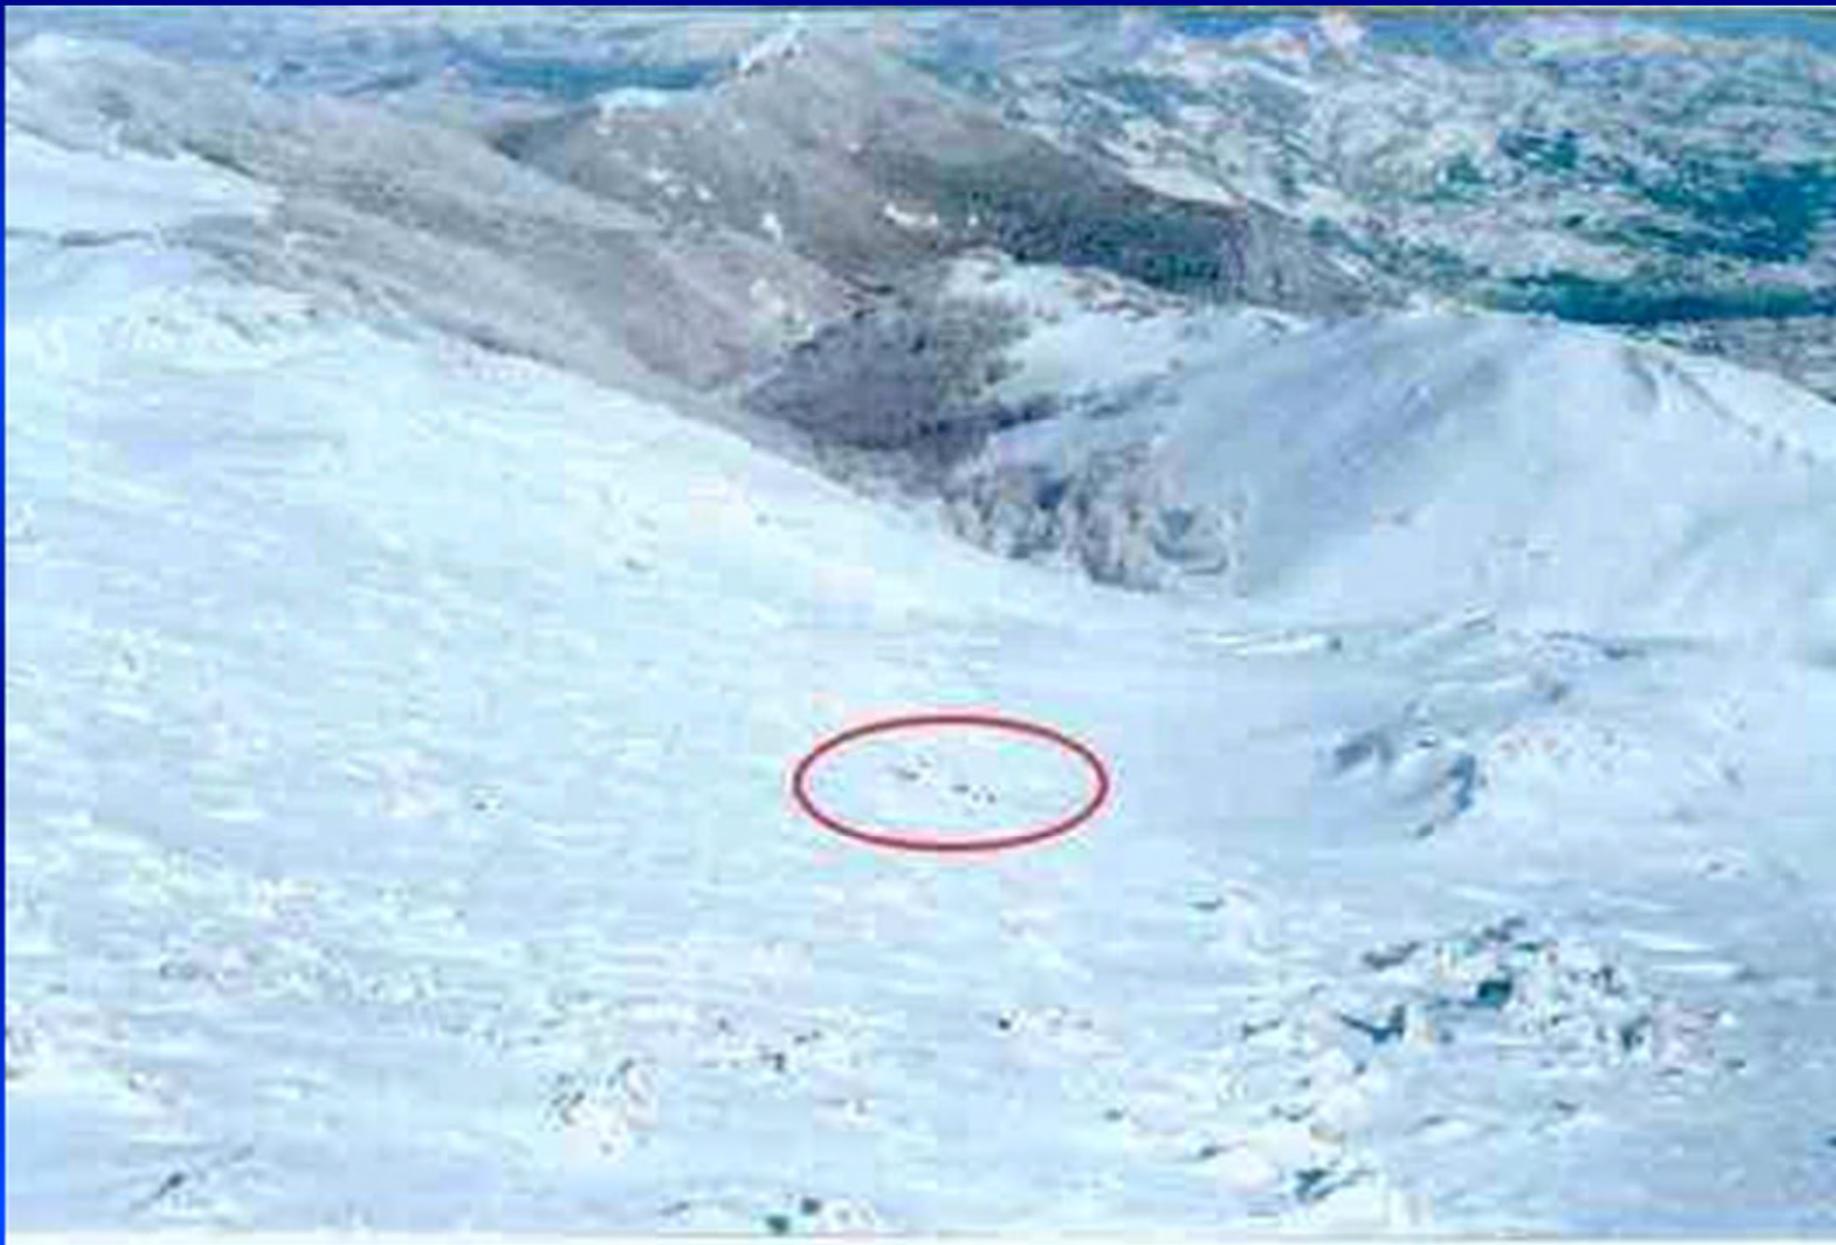
Ritrovamento del relitto

- L'ultimo contatto rilevato dalle stazioni radar risale alle ore 15.05, verosimilmente orario dell'impatto del velivolo in località Iaccio Grande, sul gruppo montuoso del Monte Morrone, nel Comune di Salle (PE).
- Tenuto conto delle precarie condizioni meteorologiche esistenti al momento dell'evento, caratterizzate dalla presenza di addensamenti nuvolosi, si può ragionevolmente ipotizzare che il pilota, per la presenza di nubi che avvolgevano le montagne nella zona sorvolata, sia venuto a trovarsi in condizioni di volo senza visibilità ed abbia perso la cognizione della sua esatta posizione, finendo per collidere involontariamente contro il suolo, avendo una quota inferiore a quella di sicurezza per il sorvolo dell'area in questione.
