Sicurezza del Volo

Bollettino n° 9/2012

Organo di informazione e aggiornamento S.V. del gruppo piloti AeC dello Stretto

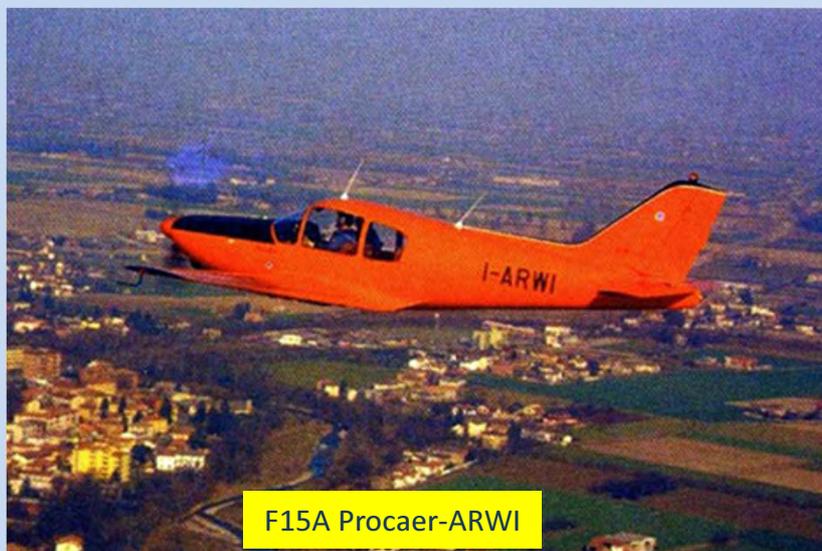
I Fatti. L'incidente ha interessato un aeromobile tipo F15A Procaer che decollato da LIPV (Venezia Lido) atterrava a LIDT (Trento). Dopo la sosta, con annesso rifornimento, l'a/m decollava per il rientro a Venezia Lido NFP. Dopo il decollo l'a/m perdeva il contatto radio con gli enti di controllo e proseguiva il volo lungo la valle dell'Adige impattando, poco dopo le 16.00 LMT, il terreno a circa 3000 ft, sulle pendici sotto il passo della Borcola. L'aereo andava completamente distrutto con il decesso di tutti gli occupanti

L'incidente è da attribuire ad una perdita di controllo dell'a/m durante una virata con elevato angolo di inclinazione nel presumibile tentativo di invertire la rotta. La bassa quota alla quale si trovava l'a/m ha reso impossibile qualsiasi azione di recupero, da parte del pilota. All'accadimento dell'evento hanno con abbastanza ragionevolezza:

-inadeguata pianificazione del volo, che non ha tenuto in debita considerazione la orografia del percorso del velivolo in funzione degli angoli di salita richiesti.

-l'effettuazione del volo non utilizzando le velocità di migliori prestazioni dell'a/m

-l'eccesso di peso in concomitanza con una posizione del baricentro molto arretrata, che possono aver contribuito ad abbassare la manovrabilità dell'a/m.

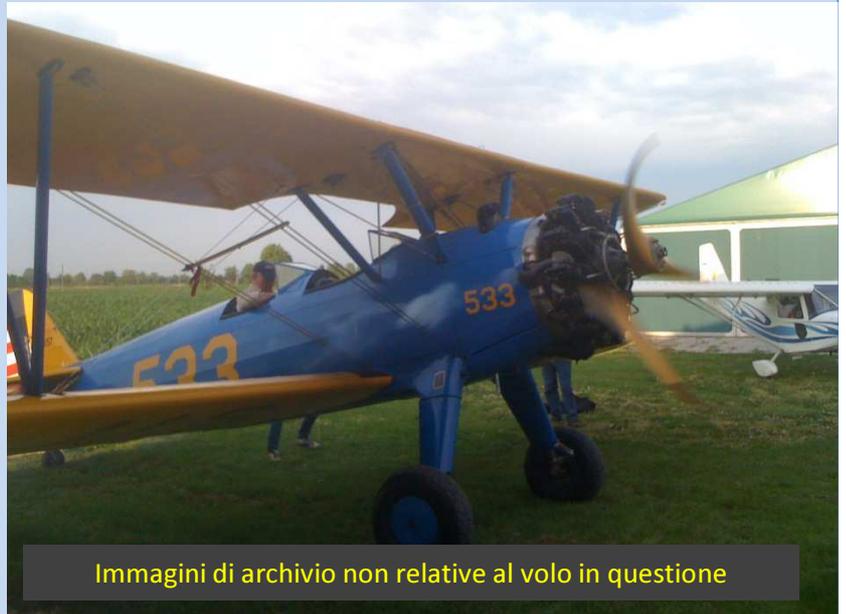
Immagini di archivio non relative al volo in questione

I Fatti. Durante la corso di decollo il PIC notava l'assoluta immobilità della lancetta dell'anemometro e chiedeva al PNC informazioni circa le indicazioni dell'analogo strumento posto nel proprio posto di pilotaggio (front-seat). La risposta del PNC non veniva copiata e comunque, attesa la velocità raggiunta, il velivolo decollava, riportando in sottovento per un immediato finale RWY11. Avvicinamento ed atterraggio si svolgevano regolarmente e, successivamente, il velivolo rullava al parcheggio per la risoluzione dell'inconveniente.

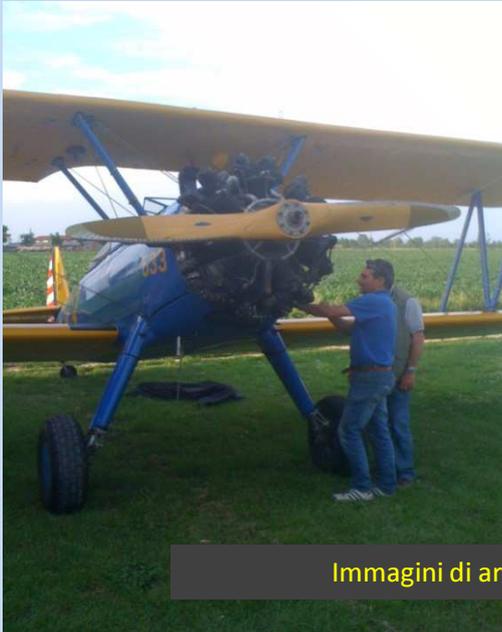
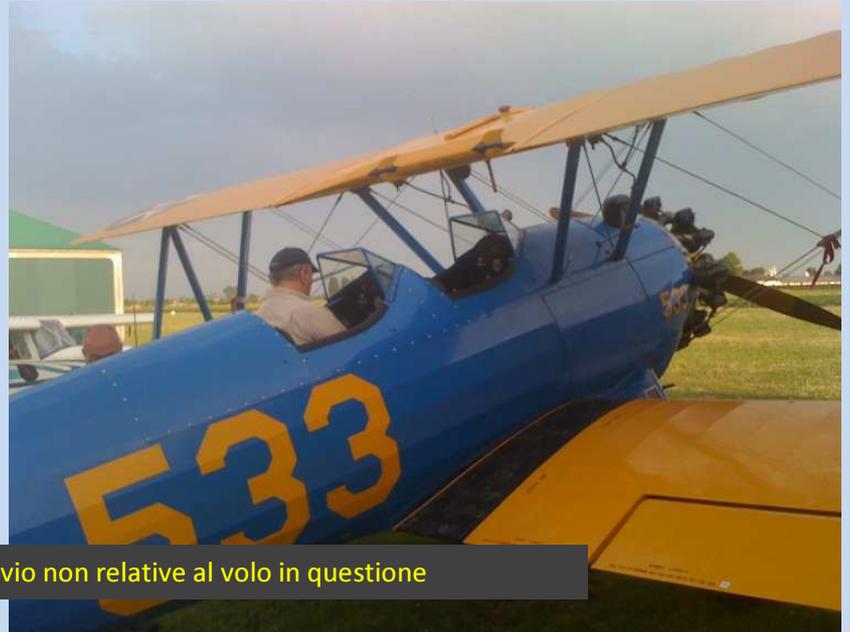
I due piloti in comune accordo decidevano di svolgere una sessione di volo per allenamento-addestramento, a perfezionamento di una pregressa attività sul tipo di a/m. L'a/m si trovava regolarmente in hangar e dalla ispezione dei libretti era riscontrabile un fermo di volo da circa 25 gg. . Messo il velivolo sul piazzale i due piloti, insieme al tecnico adibito alle ispezioni, svolgevano un accurato controllo dell'a/m ed in particolare si soffermavano nel controllo motore. Riscontravano, in prossimità della connessione del tubo dell'aria, al carburatore una non perfetta aderenza tale da manifestare, per circa un quarto di cerchio, uno spazio libero di circa 1-1.5 cm. Si osservava altresì che la non perfetta aderenza poteva avere un legame con le viti di fissaggio che superiormente teneva calettato il tubo. Su tale questione si apriva una discussione con il tecnico il quale insisteva che in ogni caso era possibile svolgere il volo.

I due piloti valutavano insieme la questione e dopo circa 30' decidevano di ri-calettare il tubo in modo da rendere sufficientemente chiusa la connessione tra tubo e carburatore.

Immagini di archivio non relative al volo in questione

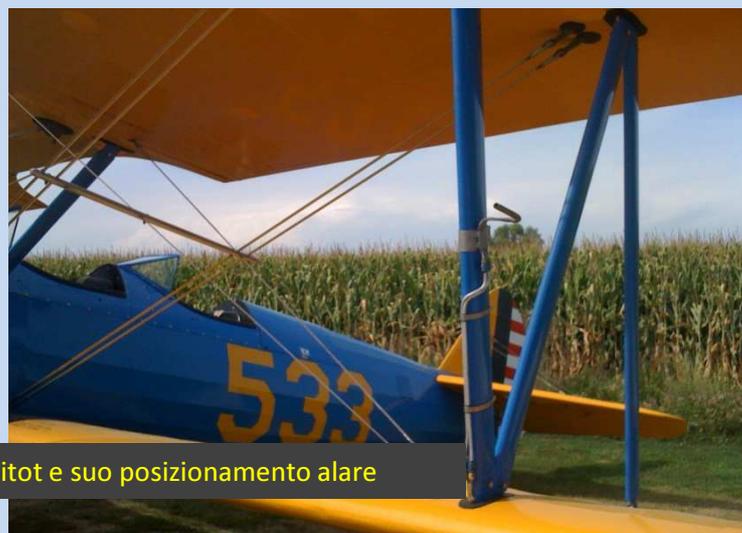
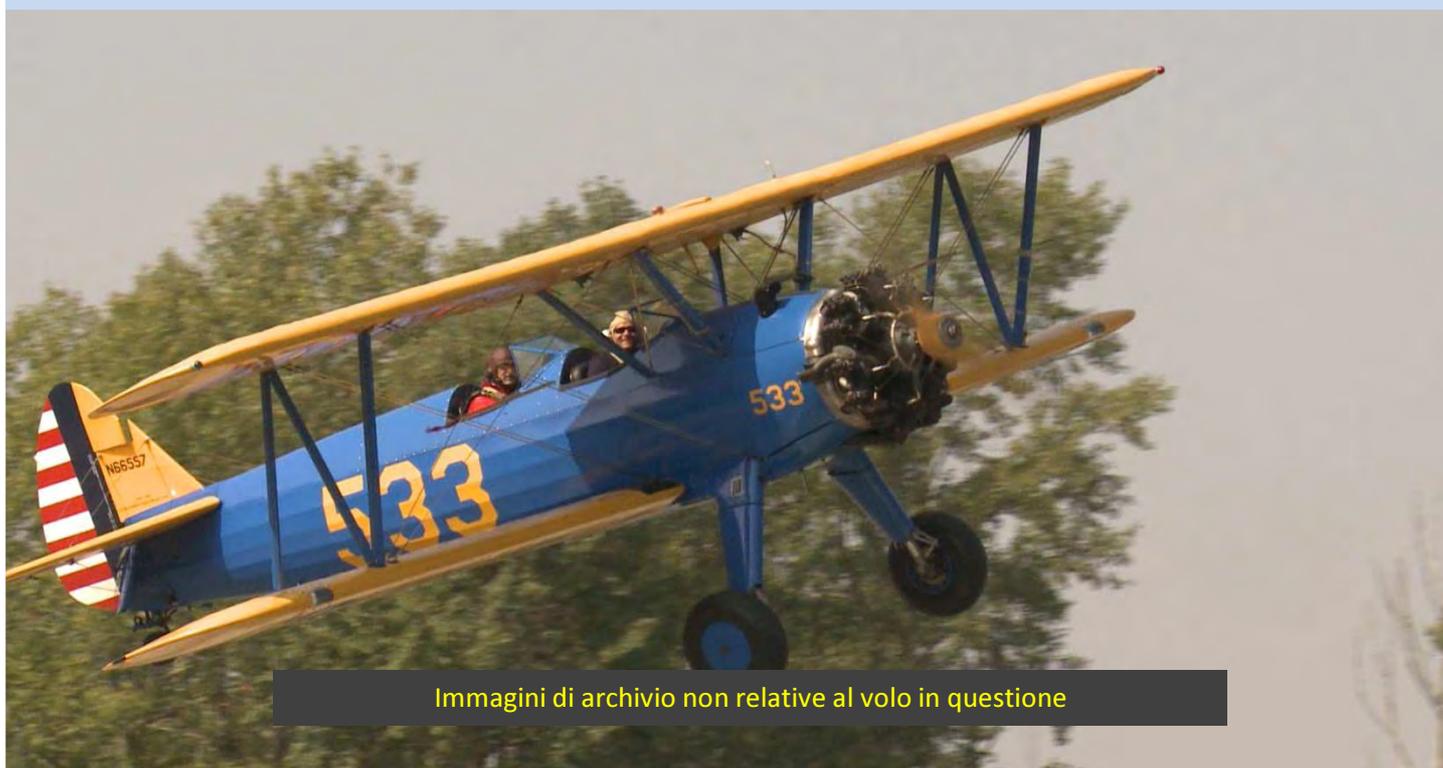
Soddisfatti per la messa in ulteriore sicurezza del velivolo, entrambi salivano a bordo per avviare i controlli alla messa in moto, che avveniva regolarmente. Il successivo rullaggio e le prove motore al punto attesa risultano nella norma. Il velivolo si allineava per pista 11 ed iniziava la corsa di decollo. Il PIC, posto nel sedile posteriore, occupato per trovare e seguire un allineamento esterno tale da garantire una corsa di decollo regolare, non svolgeva il controllo anemometro ad inizio corsa, e così faceva anche il PNC. Quando la coda del velivolo venne su il PIC, cercò il controllo di velocità per il prossimo distacco, osservando l'assoluta immobilità dell'anemometro. Avvertì subito il PNC ma, nel frattempo l'a/m aveva effettuato il distacco dal suolo. Controllando gli assetti il PIC svolse un circuito precauzionale lasciando, poi al PNC, il controllo del velivolo che venne condotto all'atterraggio senza problemi. Il rullaggio proseguì fino all'area parcheggio dove il tecnico tolse il copri-pitot causa dell'inconveniente.

Immagini di archivio non relative al volo in questione

Mantenere sempre max concentrazione durante i controlli!
