Sicurezza del Volo

Bollettino n° 10/2013

Organo di informazione e aggiornamento S.V. del gruppo piloti AeC dello Stretto

S.V. - Analisi di un incidente

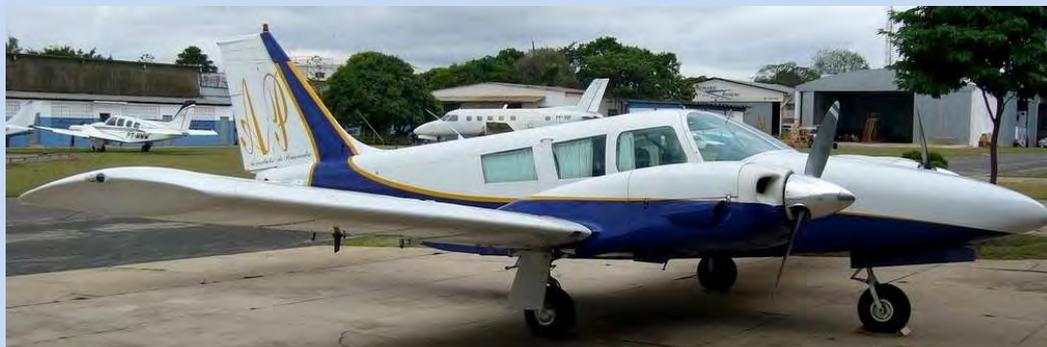
Durante una fase di avvicinamento all'aeroporto di Palermo Punta Raisi, dopo i controlli per l'atterraggio e l'estrazione del carrello, le tre luci verdi dello stesso si accendevano ma, rimaneva accesa anche la luce rossa di transito. Per ottenere conferma della estrazione del carrello, venivano effettuati due passaggi sulla TWR; il controllore confermava l'apparente estensione. Durante la corsa di atterraggio il carrello anteriore rientrava.

Durante un volo di addestramento da Catania a Palermo Raisi, il velivolo atterrava a destinazione con il carrello anteriore non bloccato, dopo che la discrepanza tra le luci verdi e la luce rossa era stata risolta con l'osservazione esterna del controllore di TWR. L'atterraggio per pista 02 avveniva con il full-flap. Dopo la presa di contatto con il suolo, il ruotino anteriore rientrava provocando, conseguentemente, lo strisciamento del muso del velivolo per circa 100 metri prima dell'arresto in pista. L'esame tecnico del carrello anteriore evidenziava che l'insieme ruotino-forcella-ammortizzatore-trunnion si presentava in buone condizioni.

Soltanto gli *stop limit* ricavati nella gamba di forza, risultavano notevolmente forzati a dx e a sx, come se il velivolo fosse stato sottoposto a manovre forzate a terra, con il ruotino mantenuto ai limiti della escursione angolare. Il traliccio di supporto del carrello non presentava danni. Il sistema di sblocco di emergenza funzionava regolarmente ed il sistema idraulico era anch'esso regolarmente funzionante. Il supporto inferiore della flangia di sterzo presentava, invece, una netta rottura; a causa della trazione dei cavi di sterzo collegati alla flangia, quest'ultima risultava non più orizzontale ma rivolta verso l'alto.

- **Mantenere sempre la massima concentrazione**
- **Svolgere sempre gli schedulati controlli pre-volo**
- **Annotare e comunicare ai tecnici della manutenzione velivoli eventuali anomalie riscontrate durante il volo.**
- **Prestare la massima attenzione su manovre non consone durante tutte le fasi cui l'a/m si muove (Taxi, T.O., LDG, Taxi)**
- **Nelle emergenze consultare sempre il flight manual del velivolo cui si opera.**

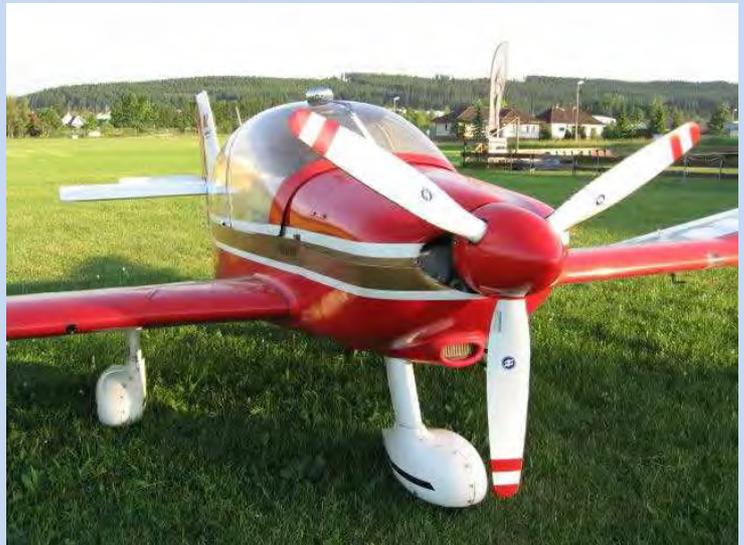
Foto di archivio non riferita al velivolo in causa
